# D – Termografiundersøgelse

*Termografiundersøgelse udført i bolig A*

## Bygningsundersøgelse

Blowerdoor test efter DS/EN 13829  
Termografering af bygninger efter DS/EN 13187

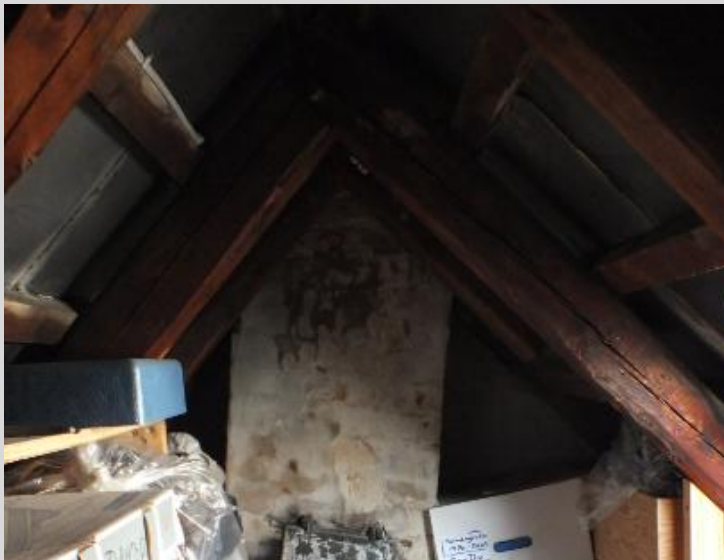
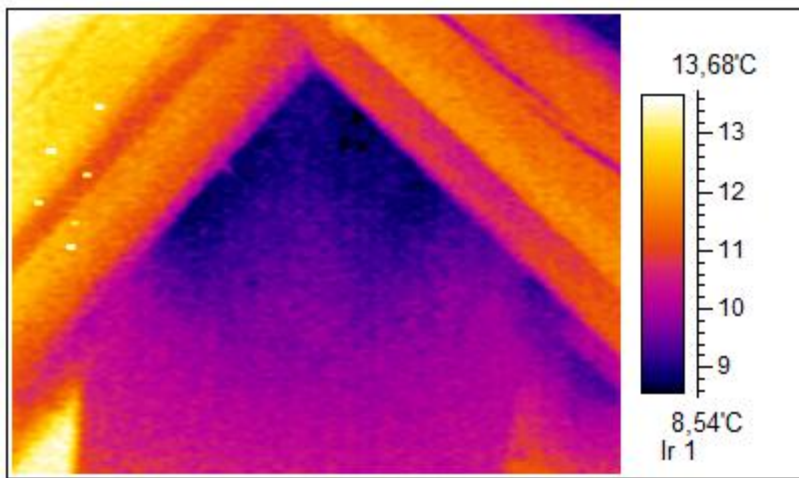
Loft, skortsen/tag

Mangel: Loft genrelet koldt, da det er uopvarmet

Udbedring: Hvis loftet skal bruges som opholdsrum og dermed holdes varm, bør der isoleres.

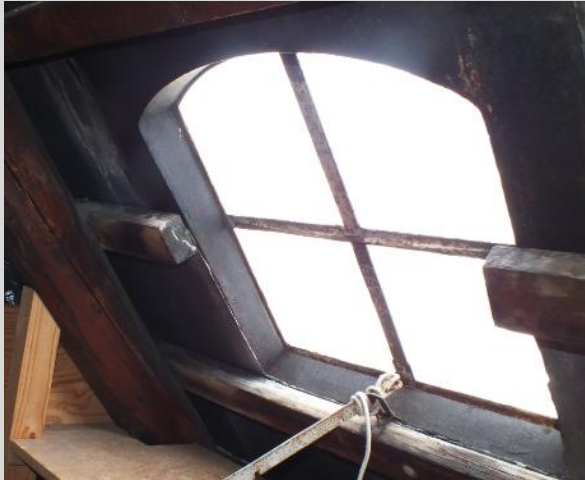
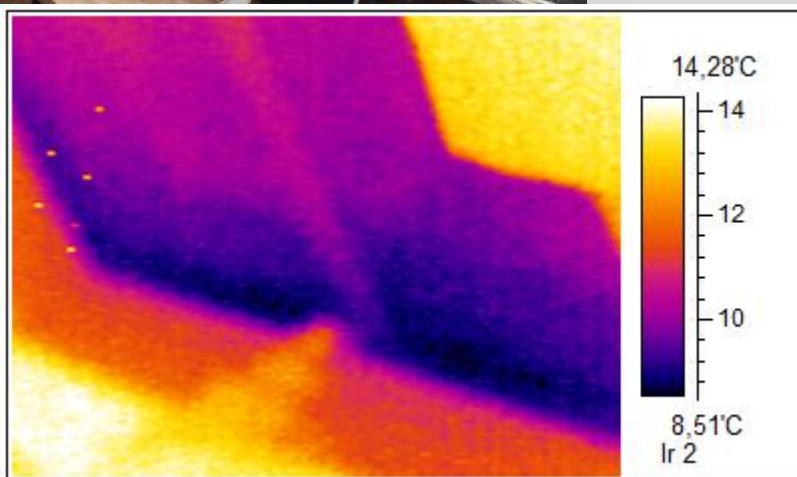
Loft, Vindue mod nord

Mangel: Stort varmetab gennem staldvindue.

Udbedring: Hvis loftet skal bruges som opholdsrum og dermed holdes varm, bør der isoleres. De gamle vinduer bør udskiftes, som beskrevet i afsnit 10.6.2.1

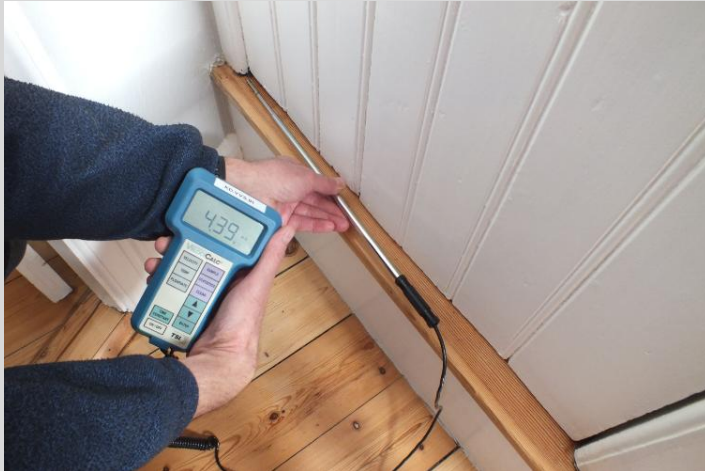
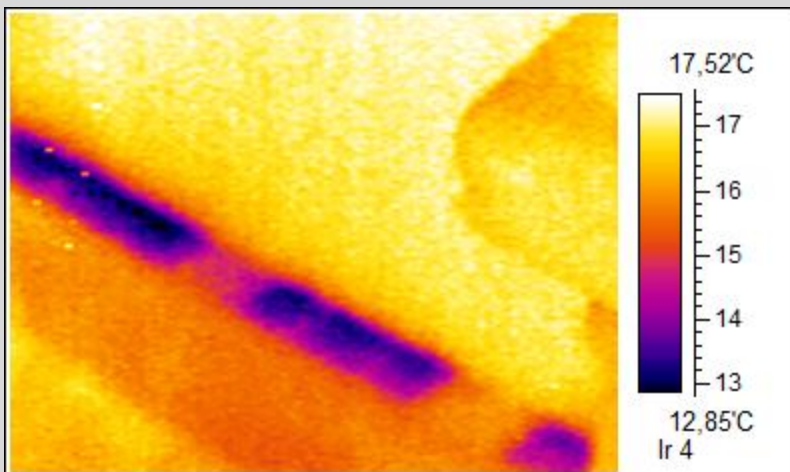
2. sal, Dør op til loftrum

Målte luftstrømme: ved 50 pa = 4,39 m/s, 10 pa = 1,45 m/s

Mangel: Utæt under dør op til loftet.

Udbedring: Dør bør tætnes med tætningslister eller udskiftes helt. Afsnit 10.4.4

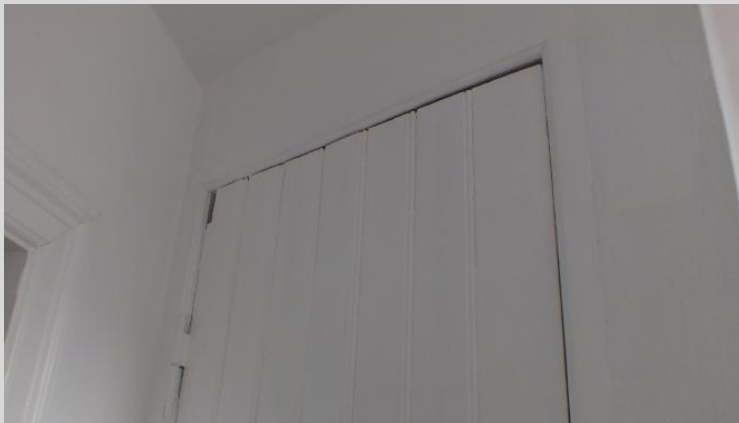
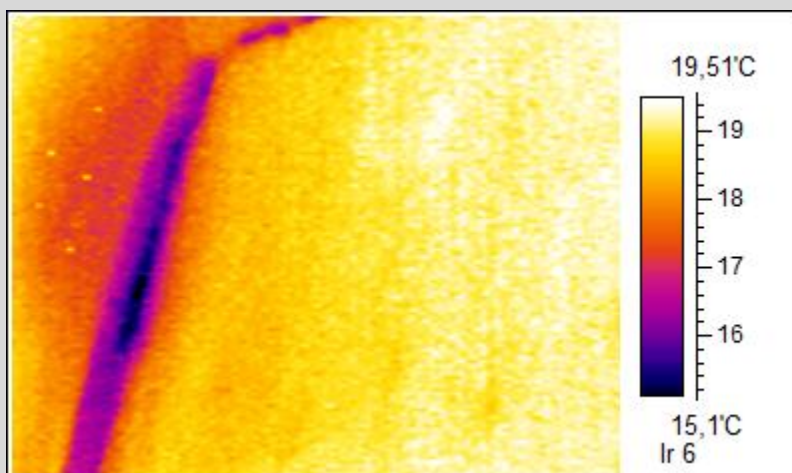
2. sal, dør op til loftrum.

Mangel: Utæt under dør op til loftet.

Udbedring: Dør bør tættes med tætningslister eller udskiftes helt. Afsnit 10.4.4

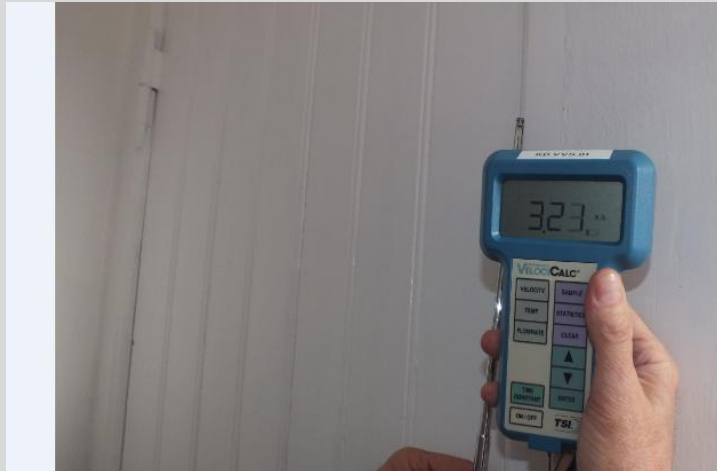
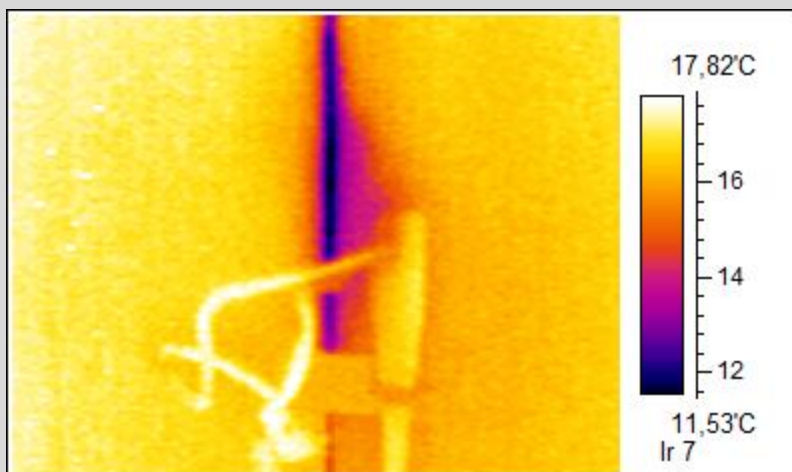
2. sal, dør op til loftrum, ved hængsel

Målte luftstrømme: 3,21 m/s

Mangel: Utæt ved hængsel på dør op til loftet.

Udbedring: Udbedring: Monter evt. ekstra hængsel ved utæthed, så døren lukker tæt. Dør bør tætnes med tætningslister eller udskiftes helt.

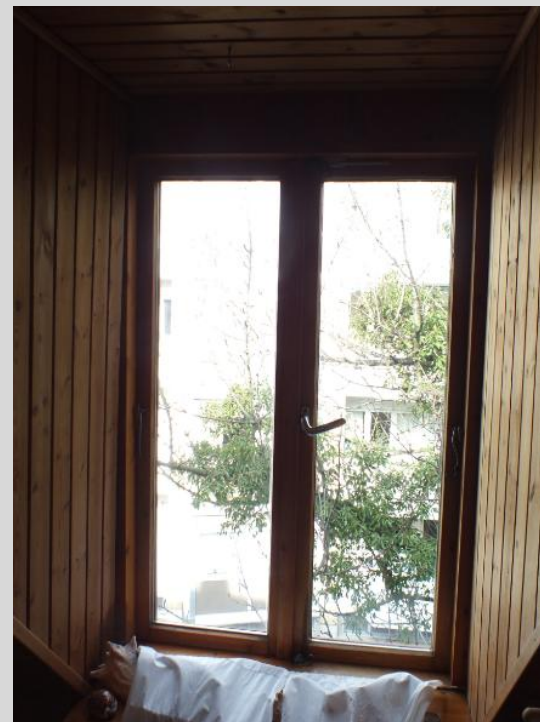
2. sal, badeværelse, vindue mod nord

Mangel: Kuldebroer på termorude langs ramme.

Udbedring: Afsnit 10.4.4. Udskift termorude til energirude med varm kant, se afsnit 7.3.6

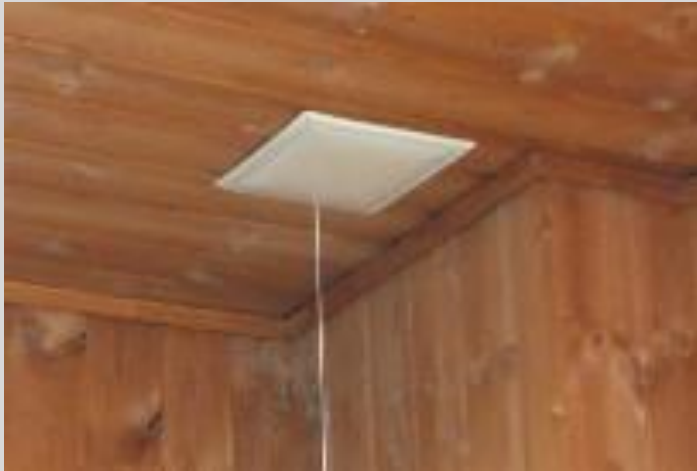
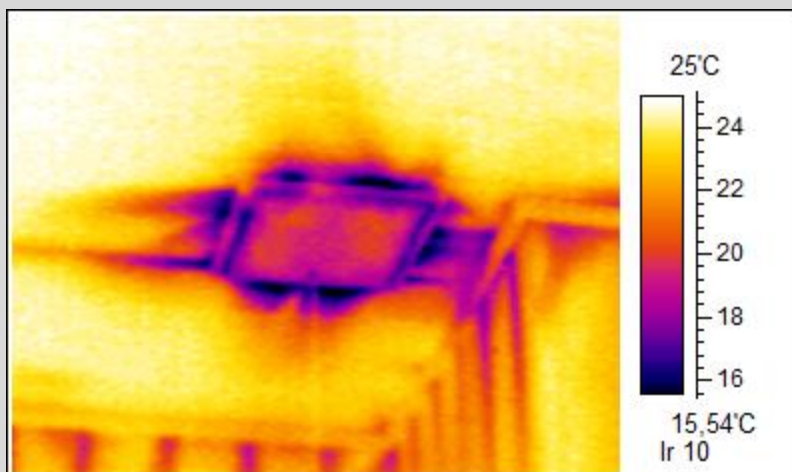
2. sal, badeværelse, udluftningslem

Mangel: Utæt omkring udluftningslem pga. spring i loftet.

Udbedring: Fuge i revner mellem lemme og loftet, se afsnit 10.4.3

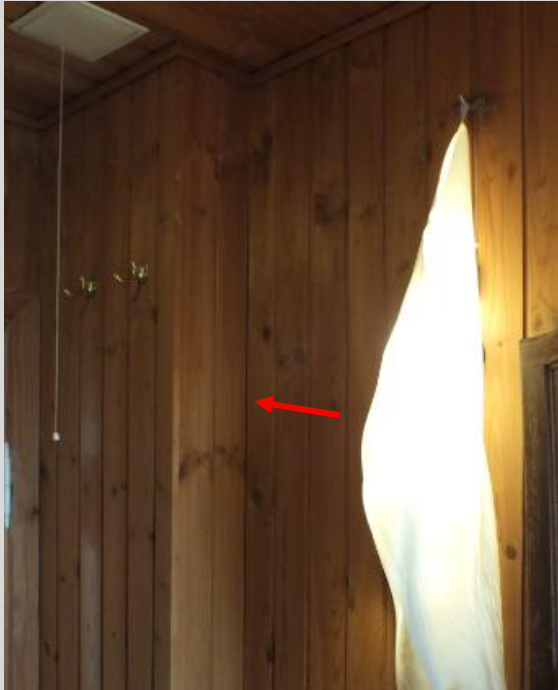
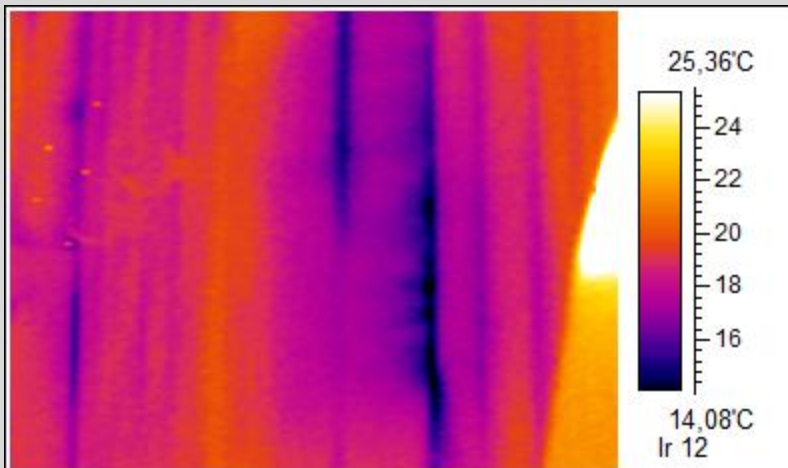
2. sal, badeværelse, ved indvendig kanal

Mangel: Utæt i hjørne ved indvendig kanal. Kan skyldes utæt dampspærre

Udbedring: Afsnit 10.4.3 Monter ny dampspære korrekt efter. Alternativt kan der tætnes med fugemasse.

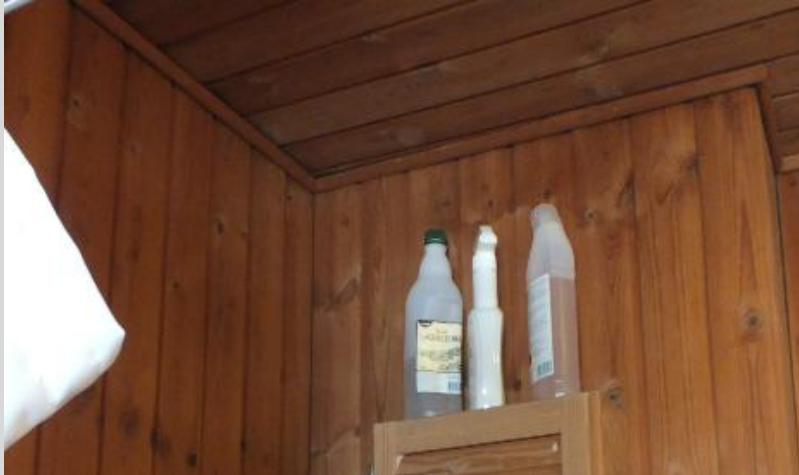
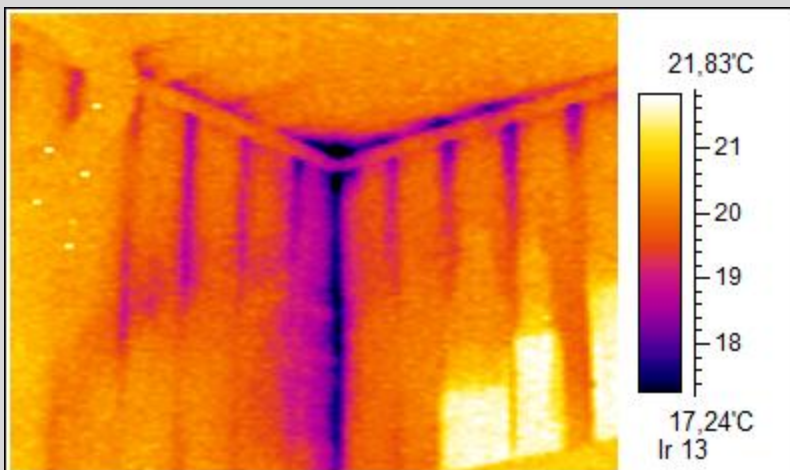
2. sal, badeværelse, hjørne i brusebadet

Mangel: Utæt hjørne ved brusebad. Vender op til uopvarmet loft. Kan skyldes brudt dampspære.

Udbedring: Afsnit 10.4.3 Monter ny dampspære korrekt efter. Alternativt kan der tættes med fugemasse.

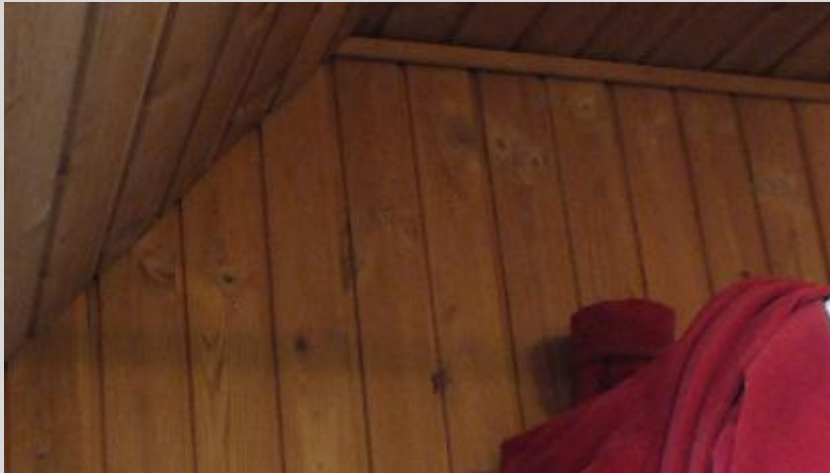
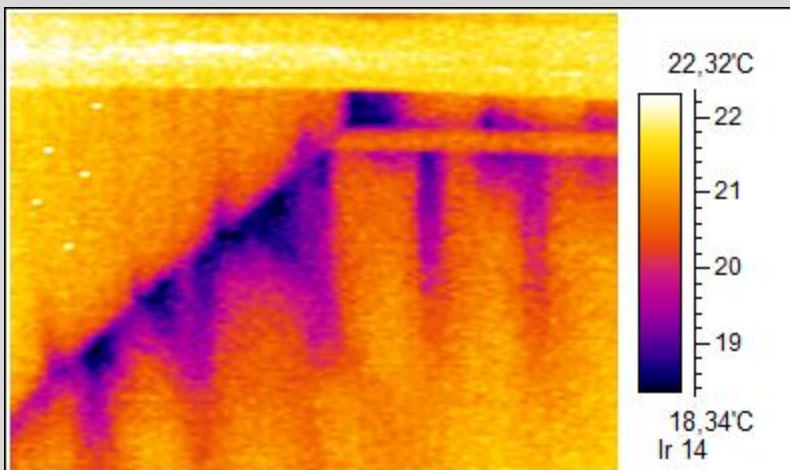
2. sal, badeværelse, samling mellem loft og væg

Mangel: Utætheder registreret ved tag mod nord og loft under tagrum. Kan skyldes utæt dampspærre.

Udbedring: Afsnit 10.4.3 Monter ny dampspære korrekt efter. Alternativt kan der tætnes med fugemasse.

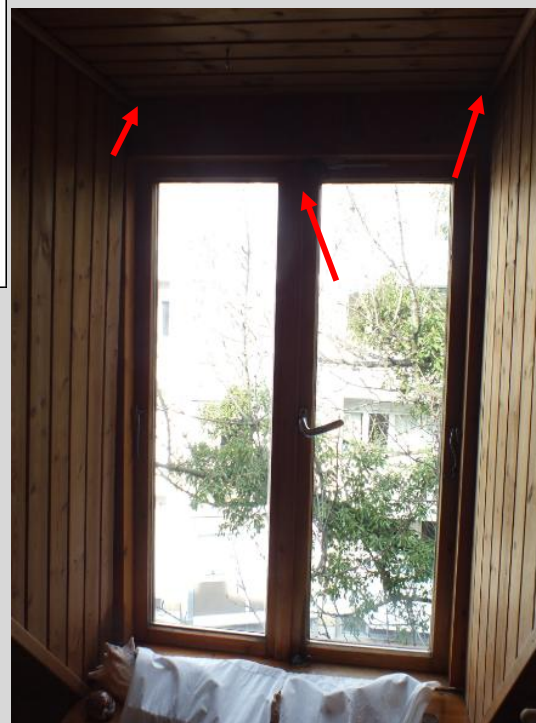
2. sal, badeværelse, ved vindue mod nord

Målte luftstrømme: Ved 50 pa = 6,78 m/s, ved 10 pa = 2,24 m/s

Mangel: Vindue meget utæt i toppen ved hængslet, ved markering. Ved markeringen oppe i begge hjørner ses en afkøling, som skyldes utætheder.

Udbedring: Afsnit 10.4.3 Monter ny dampspære korrekt efter. Alternativt kan der tætnes med fugemasse.

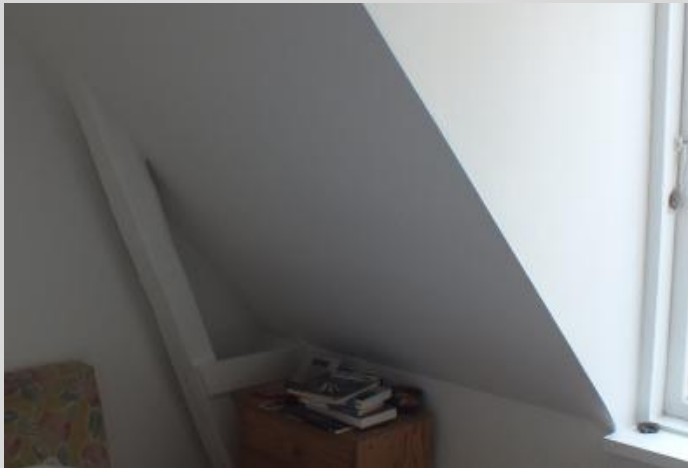
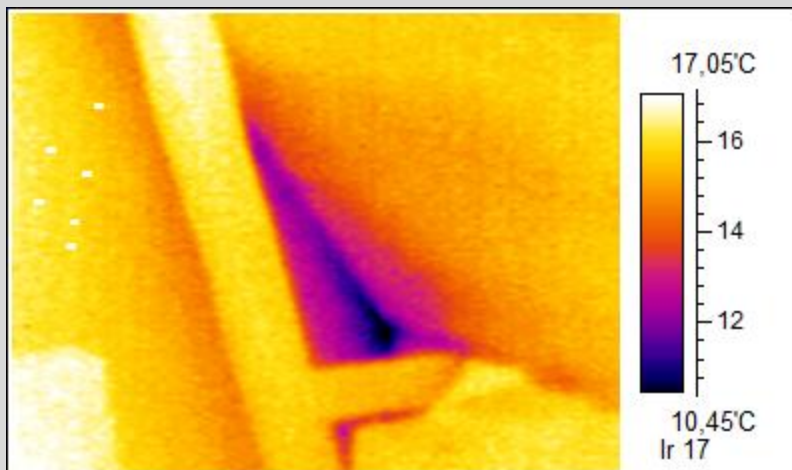
2. sal, soveværelse, hjørne til venstre fra vindue mod nord

Mangel: Afkølet område ved samling mellem tag og ydervæg mod nord, grundet kuldebro.

Udbedring: Efterisolering af skråvæg og ydervæg burde nedsætte temperaturen. Afsnit 7.2.4.2

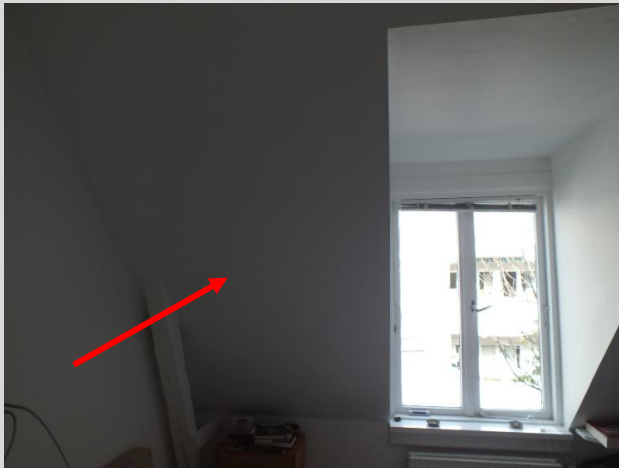
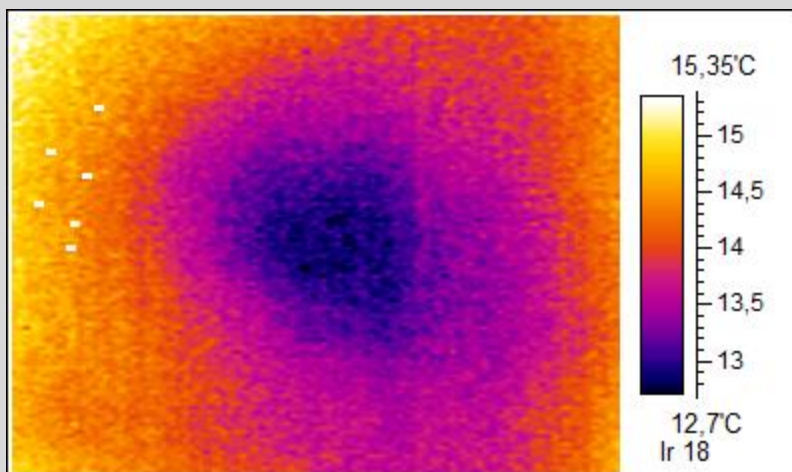
2. sal, soveværelse, væg til venstre for vindue mod nord

Mangel: Kold ydervæg mod nord, kuldebro midt på væg. Mangel på isolering

Udbedring: Efterisolér skråvæg. Afsnit 7.2.4.2

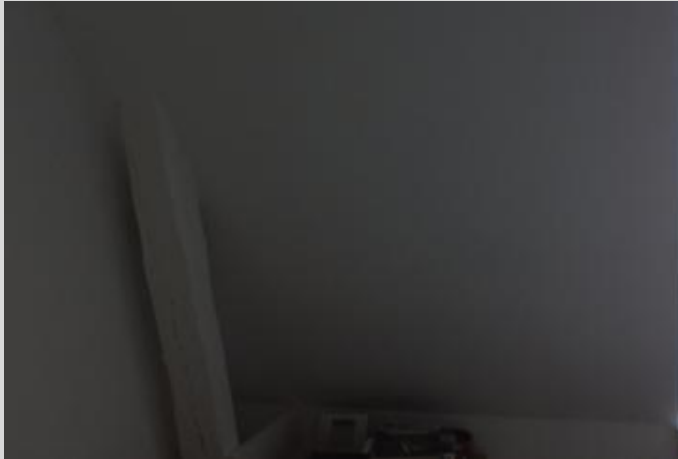
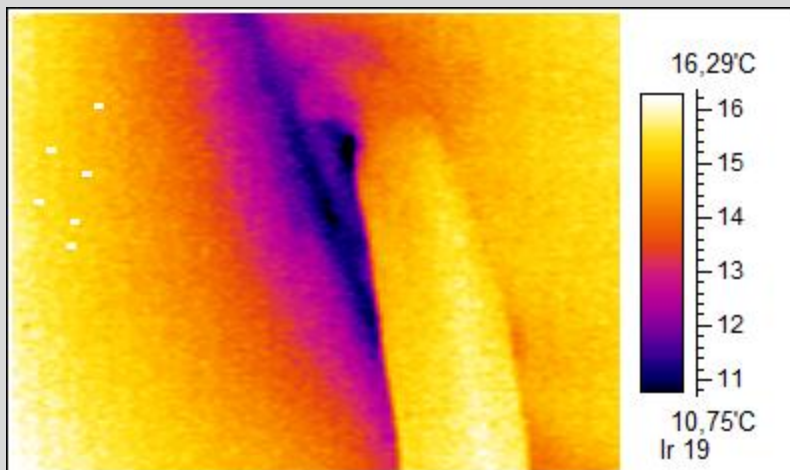
2. sal, soveværelse, samling ved bjælke og tag mod nord

Mangel: Utæthed omkring samling ved hanespær og tag mod nord og samling med væg mod nabo

Udbedring: Efterisolér skråvæg. Afsnit 7.2.4.2. Fug evt. samlingen. Afsnit 10.4.3

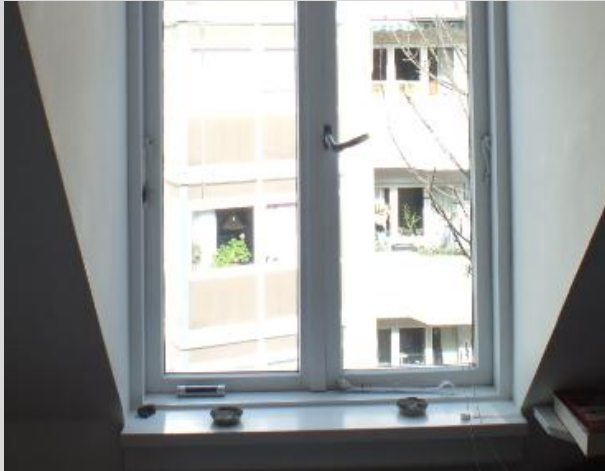
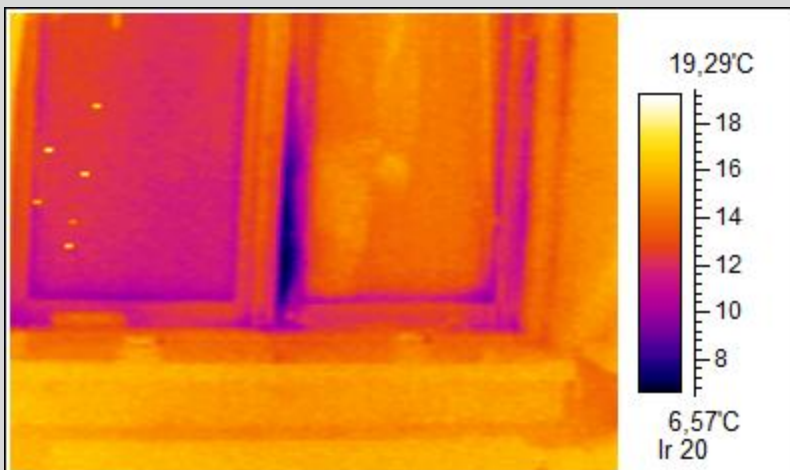
2. sal, soveværelse, vindue mod nord

Mangel: Utæthed i vindue mellem ramme og karm

Udbedring: Monter tætningsliste. Afsnit 10.4.4

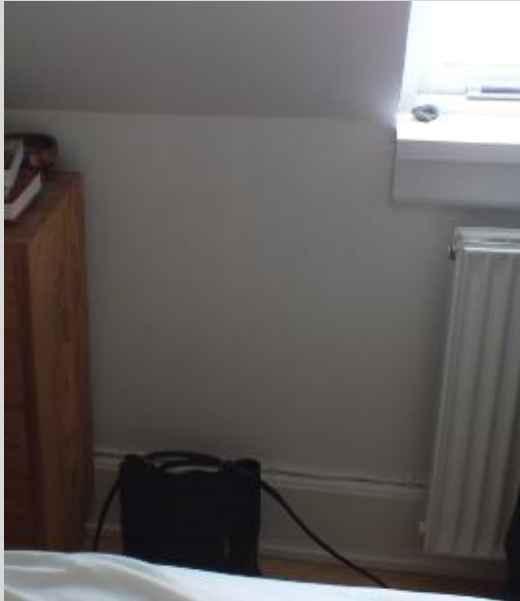
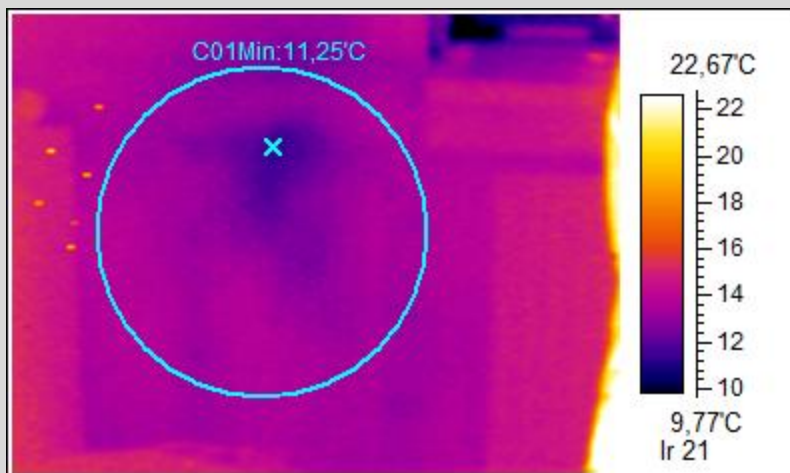
2. sal, soveværelse, kold ydervæg mod nord

Mangel: Afkølet ydervæg. Den laveste målte temperatur på ydervæg er 11,25 °C.

Udbedring: Efterisoler ydevæg. Afsnit 10.5.

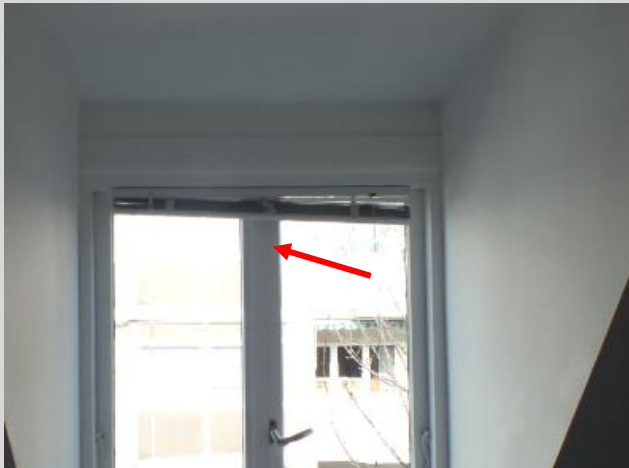
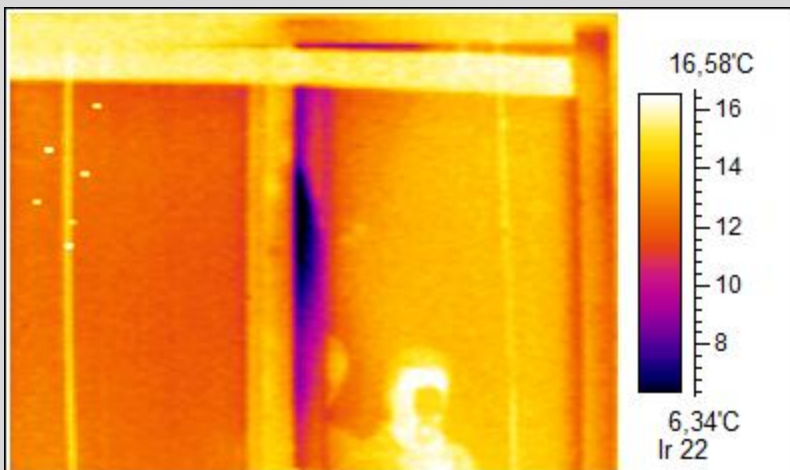
2. sal, soveværelse vindue mod nord

Mangel: Utæt vindue ved markering mellem ramme og karm.

Udbedring: Monter tætningsliste. Afsnit 10.4.4

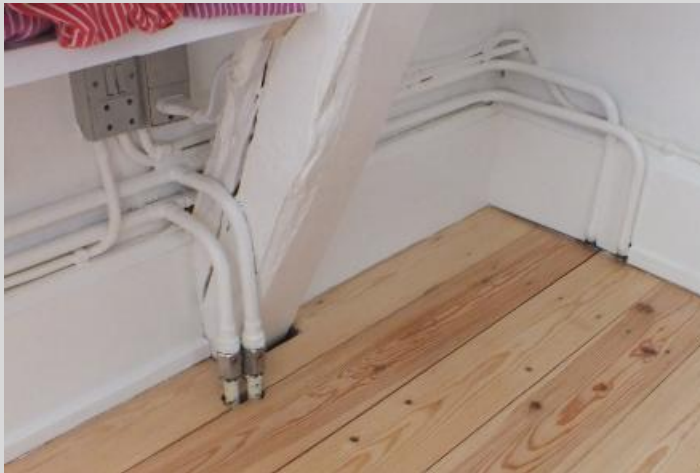
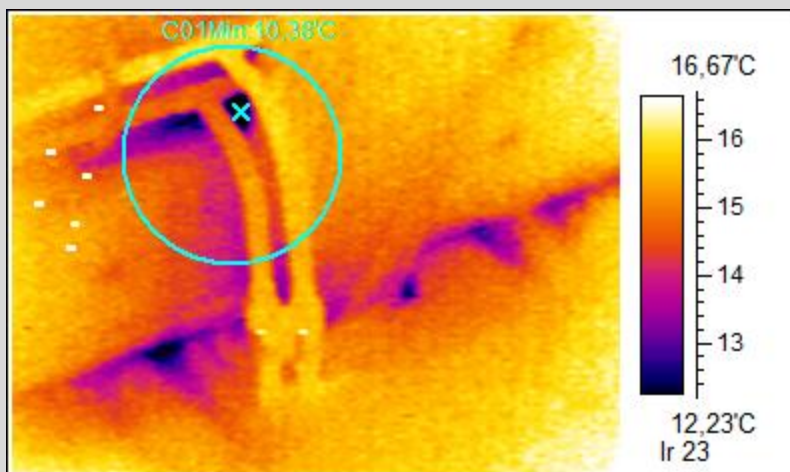
2. sal, soveværelse, højre hjørne på ydervæg mod nord

Mangel: Konstruktion utæt ved gulv og ved gennembrydning i gul og væg.

Mindste målte temperatur er 10,38 °C.

Udbedring: Der bør tættes ved gennembrydninger og ved gulvpanel. Se afsnit 10.4.3

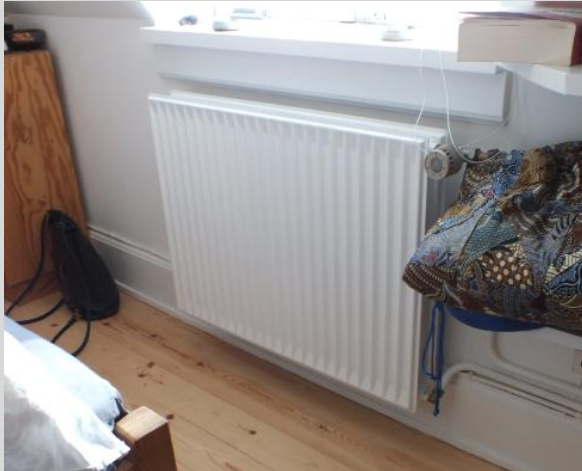
2. sal, soveværelse, gulv under vindue mod nord

Trykforskel mellem inde og ude -50 Pa.  
Målte luftstrømme: 2,79 m/s

Mangel: Konstruktion utæt ved gulvet.  
Udbedring: Se afsnit 10.4.2

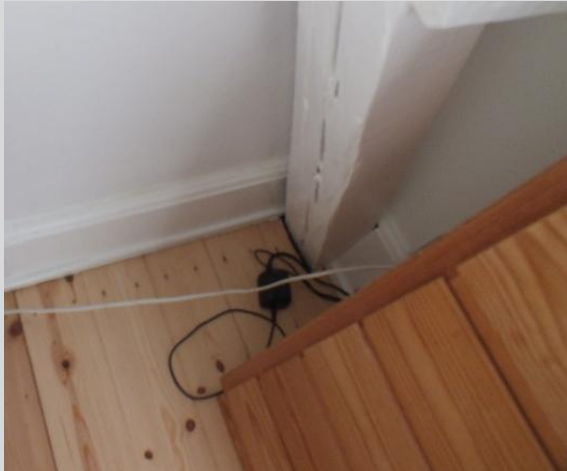
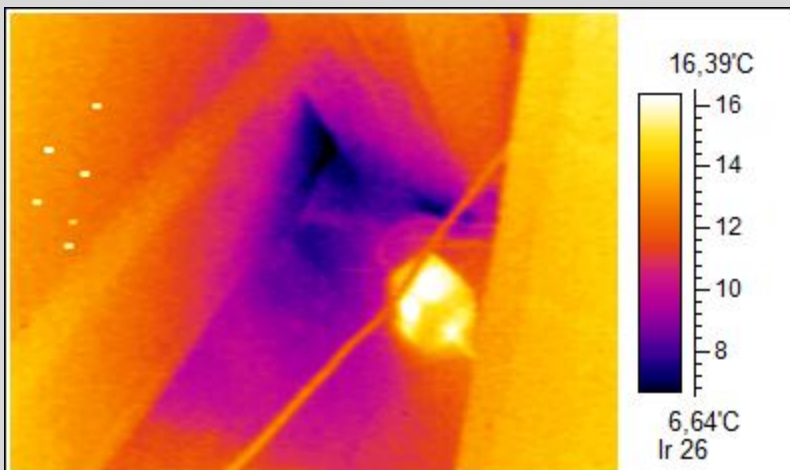
2. sal, soveværelse, bjælke ved indervæg mod vest og ydervæg mod nord

Mangel: Utæt ved samling omkring hanespær og gulv.

Udbedring: Der bør tættes omkring gennembrydningen afsnit 10.4.3

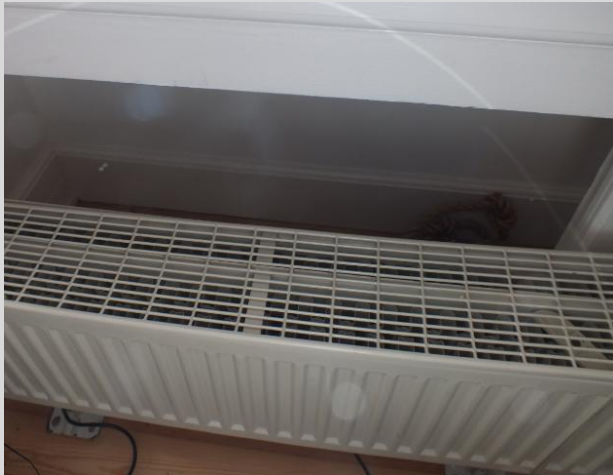
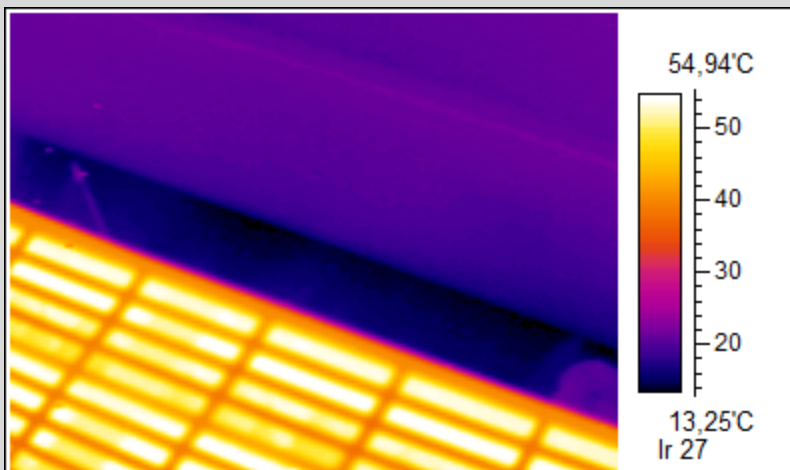
2. sal, kontor mod syd, bag radiator under vindue

Mangel: Utæt ved gulv under vindue og kold ydervæg.

Udbedring: Efterisoler ydervæg under vindue. Afsnit 10.5

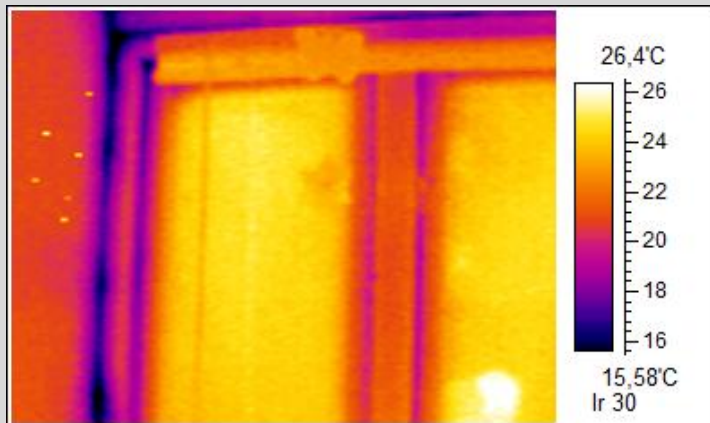
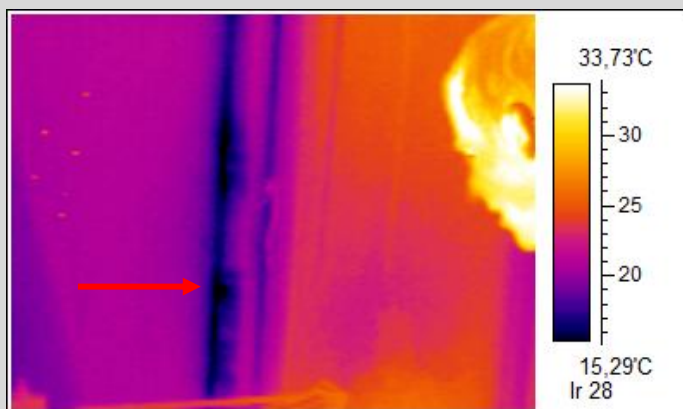
2. sal, kontor, vindue mod syd

Målte luftstrømme: Ved 50 pa = 4,10 m/s, ved 10 pa = 1,35 m/s

Mangel: Vindue utæt ved samling mellem karm og ydervæg mod syd.

Udbedring: Udskift med ny kalfatringsfuge eller fugebånd jf. afsnit. 10.4.1

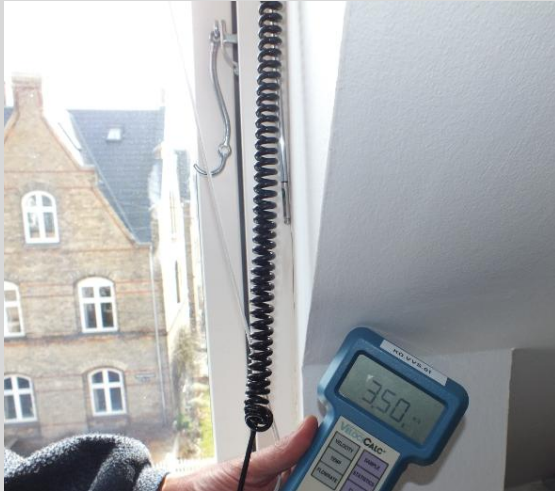
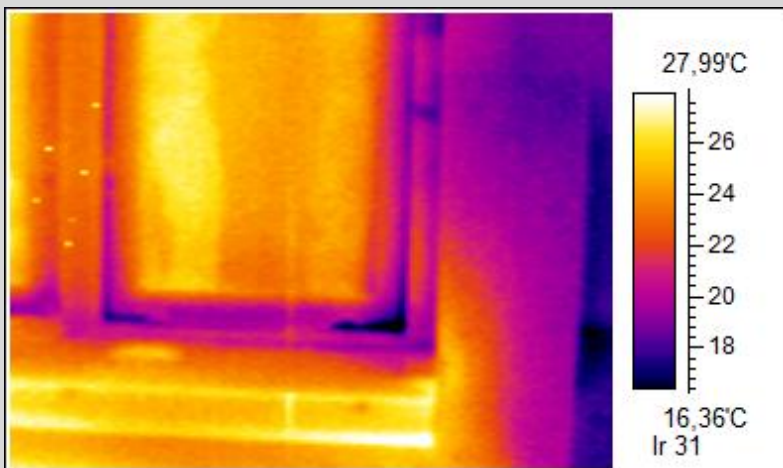
2. sal, kontor, vindue mod syd

Målte luftstrømme: 3,50 m/s

Mangel: Vindue utæt mellem ramme og ydervæg mod syd.

Udbedring: Tætningsliste. Afsnit 10.4.4

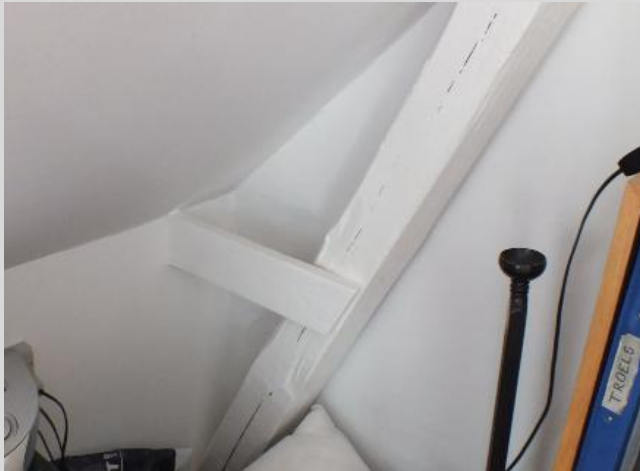
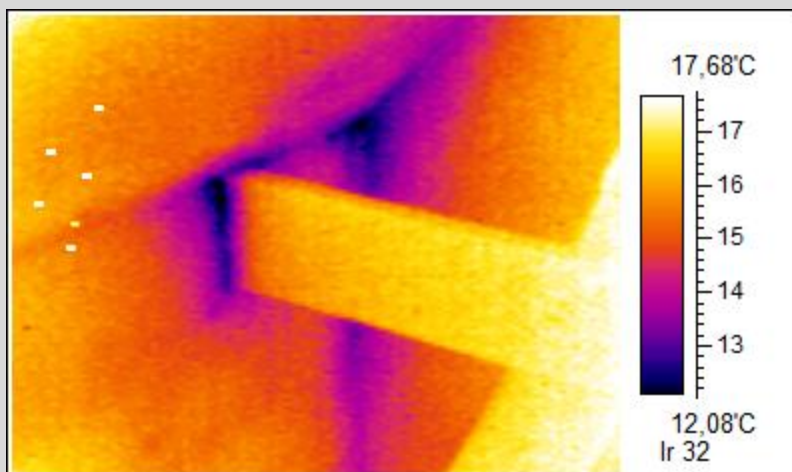
2. sal, kontor, samling bjælke ydervæg mod syd

Mangel: kuldebro ved gennembrydning i ydervæg mod syd, samt samling mellem tag og ydervæg.

Udbedring: Ved efterisolering af ydervæg, vil kuldebroen mindskes. Afsnit 10.5

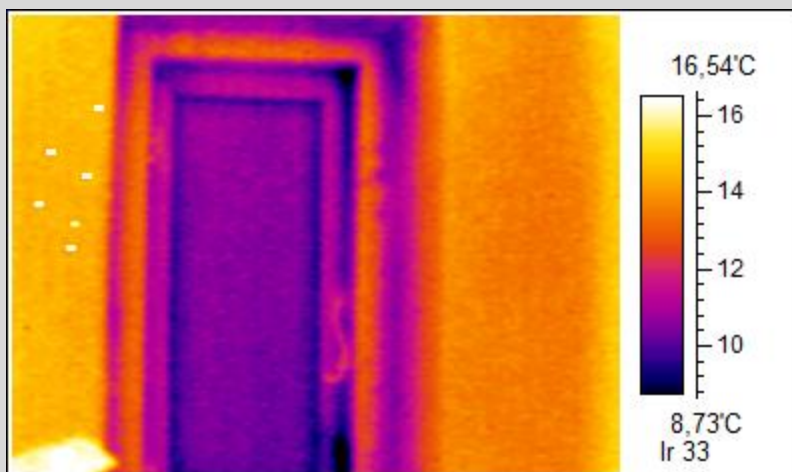
1.sal, opbevaringsrum mod nord, vindue til højre

Mangel: Vindue genrelet utæt mellem ramme og karm.

Udbedring: Monter tætningslister Afsnit 10.4.4

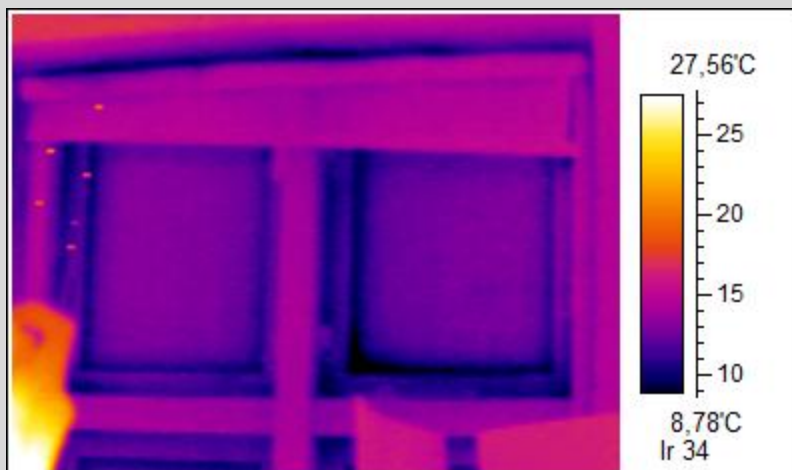
1.sal, opbevaringsrum, vindue

Mangel: Vindue utæt ved samling mellem rude og rudens ramme.

Udbedring: Udskift gammel termorude med ny energirude med varmt kant, som mindsker randtabet på ruden langs rammen. Afsnit 10.6

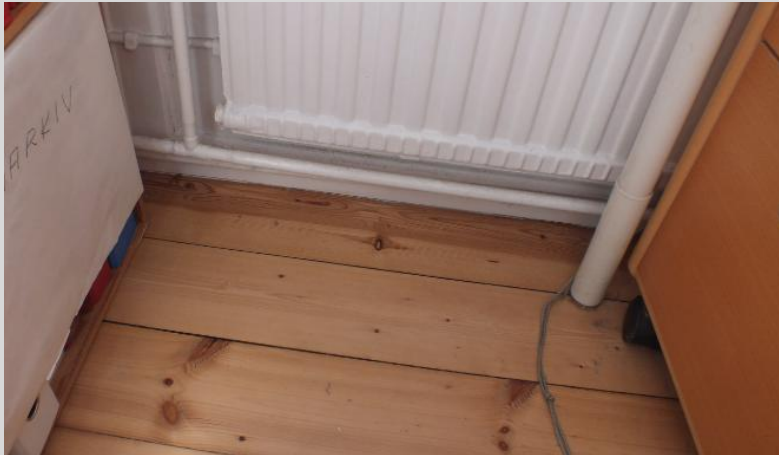
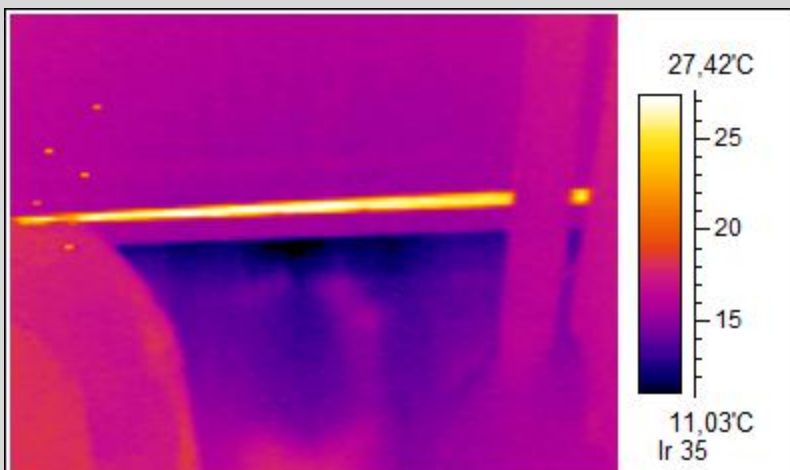
1.sal, kontor, under radiator under vindue mod syd

Mangel: Utæt ved gulv under radiator.

Udbedring: Se afsnit 10.4.2

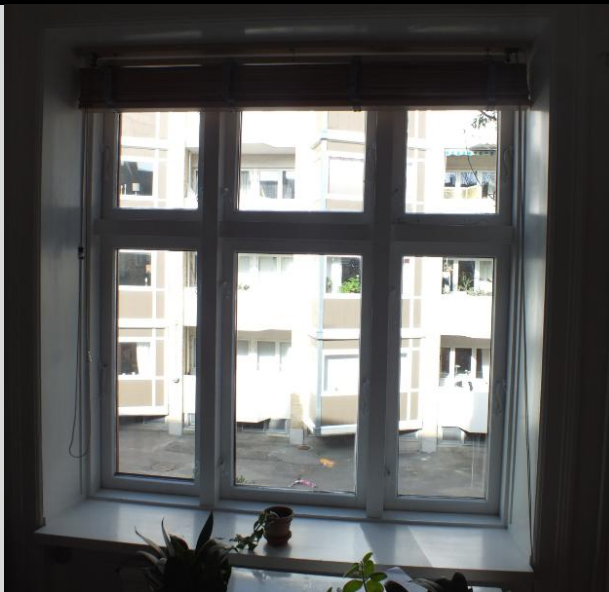
1.sal, kontor, vindue mod syd

Mangel: Vinduer generelt utætte.

Udbedring: Monter tætningslister. Afsnit 10.4.4

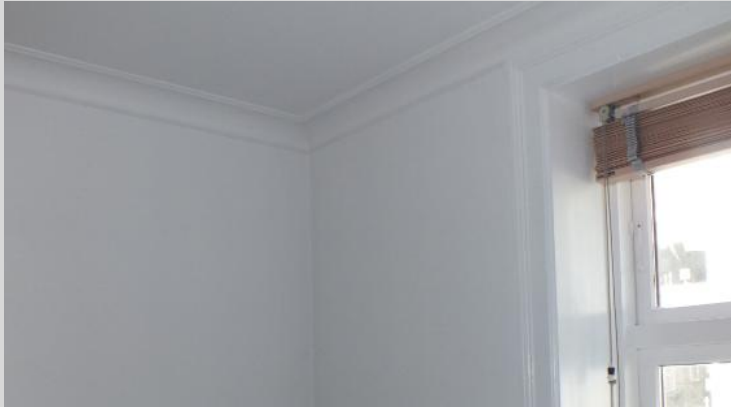
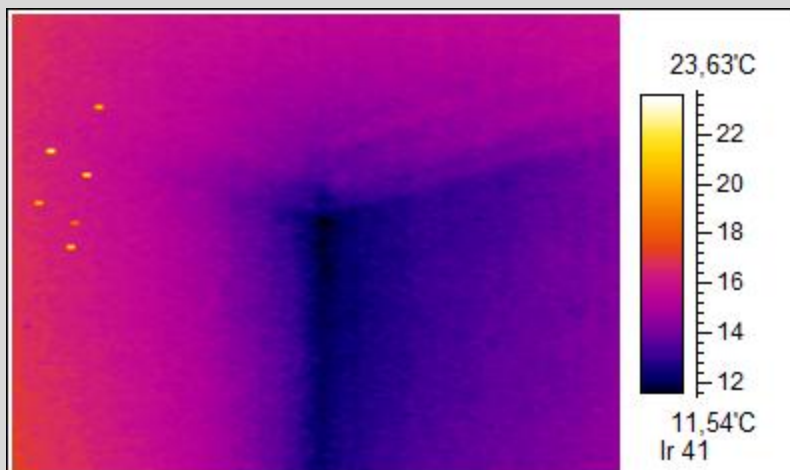
1.sal, gæsteværelse, ydervæg til venstre for vindue mod nord

Mangel: Kuldebro ved samling mellem skillevej og ydervæg.

Udbedring: Efterisolering af ydervæg vil formegentlig mindske kuldebroen og temperaturen på overfladen. Afsnit 10.5??

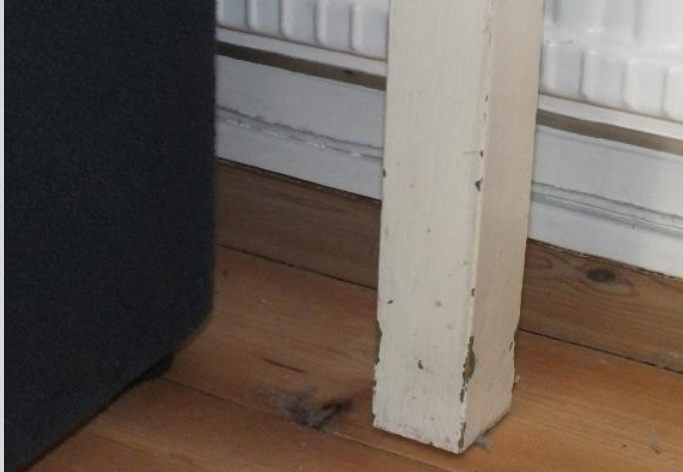
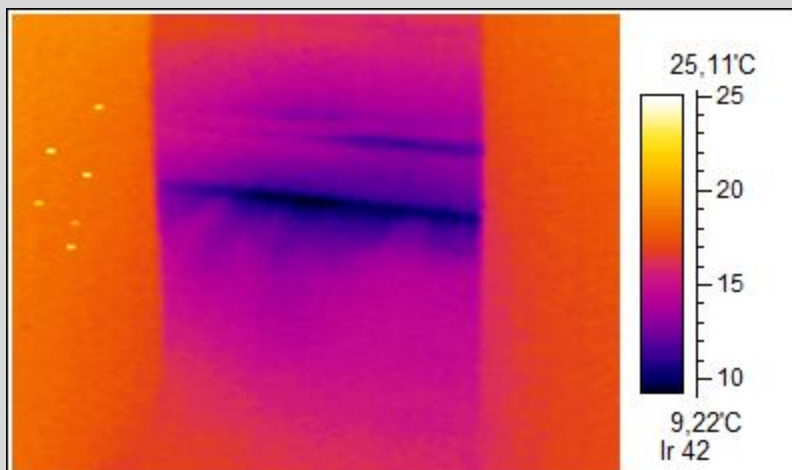
1.sal, gæsteværelse, radiator under vindue mod nord

Mangel: Utæt ved gulv under radiator.

Udbedring: Se afsnit 10.4.2

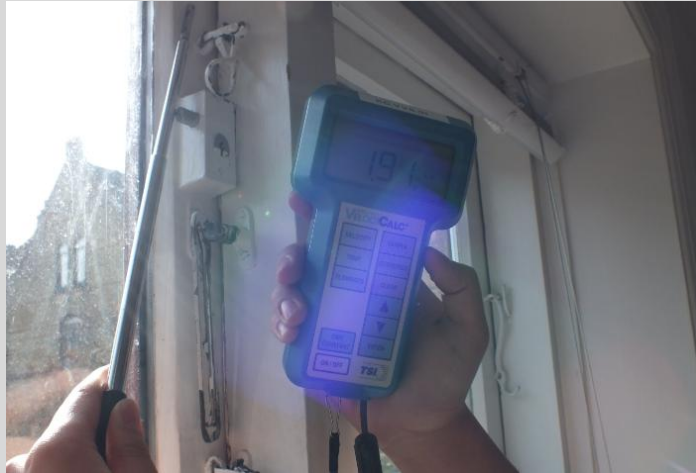
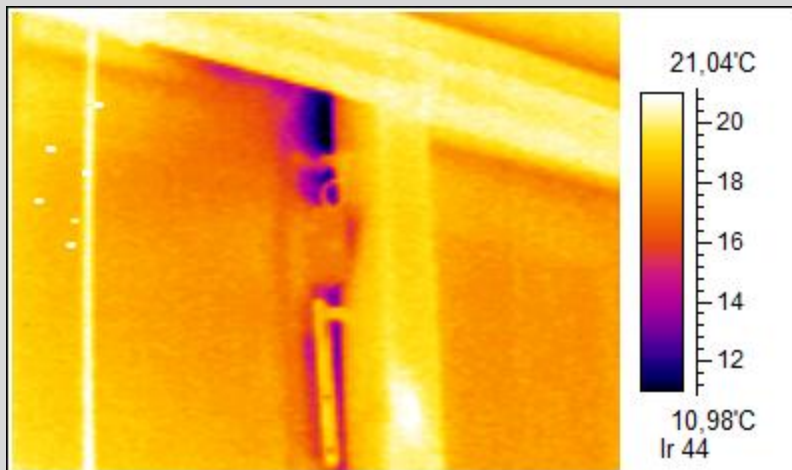
Stuen, højre vindue mod syd

Trykforskel mellem inde og ude -50 Pa.  
Målte luftstrømme: 1,91 m/s

Mangel: Utæt ved hængsel i vindue.  
Udbedring: Ryg evt. Monter tætningsliste.

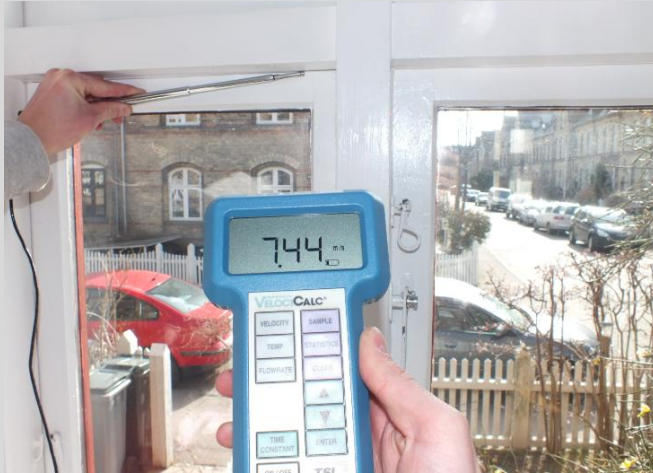
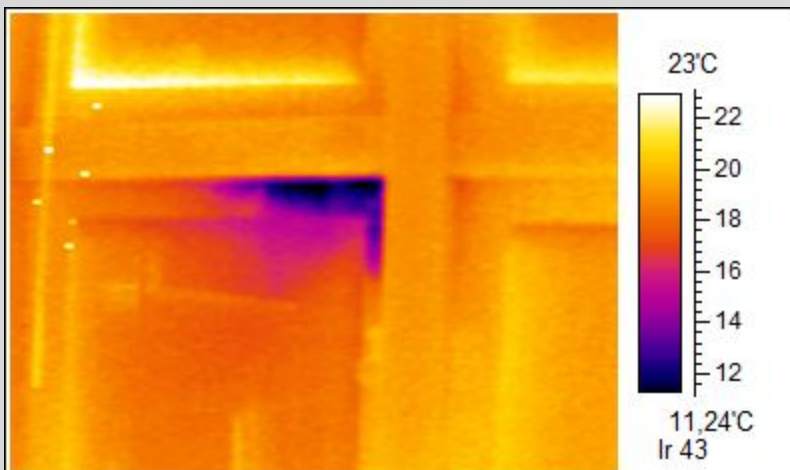
Stuen, venstre vindue mod syd

Målte luftstrømme: Ved 50 pa = 7,44 m/s, ved 10 pa = 2,46 m/s

Mangel: Utæt vindue mellem vindue og ramme.

Udbedring: Monter tætningsliste Afsnit 10.4.4 eller prøv evt. at juster rammen. Kan evt. skyldes den sidder skævt. Se afsnit 10.4.4

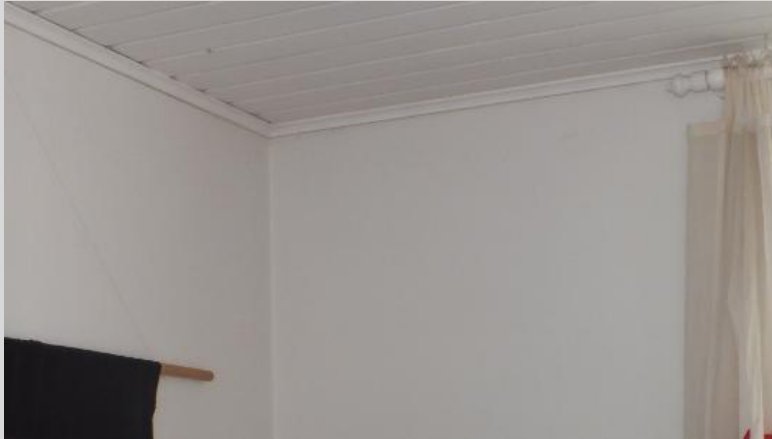
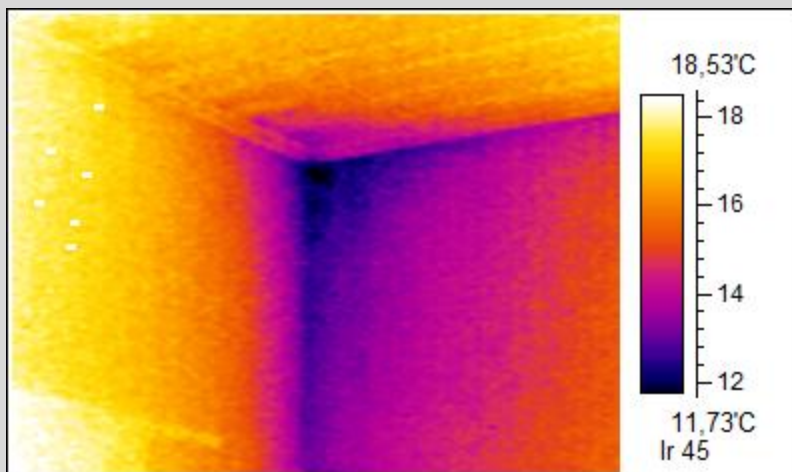
Stuen, ydervæg mod nord

Mangel: Afkølet væg/loft.

Udbedring: Efterisoler ydervæg. Asnit 10.5 ??

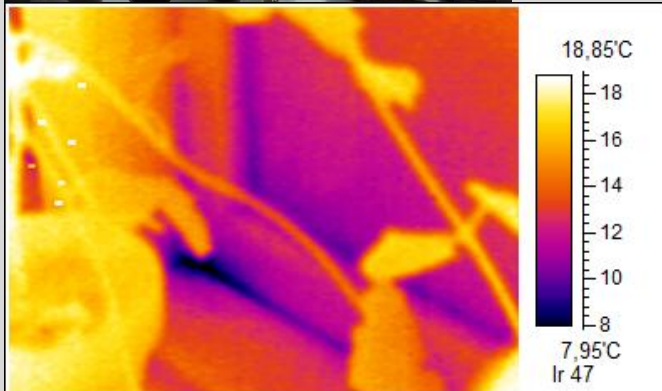
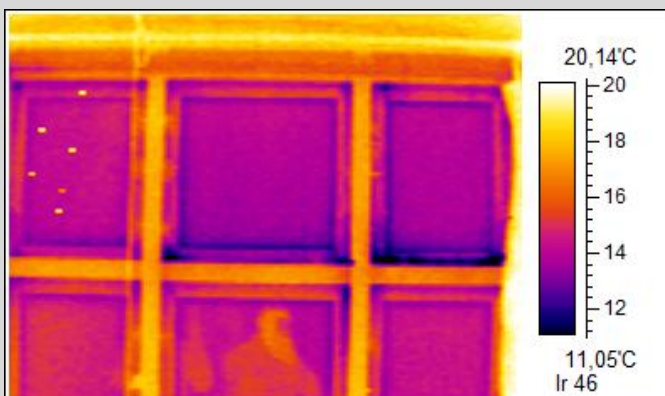
Stuen, venstre vindue mod nord

Mangel: Generelt utæt mellem ramme og karm.

Udbedring: Monter tætningslister. Afsnit 10.4.4
