# D – Termografiundersøgelse

*Termografiundersøgelse udført i bolig A*

## Bygningsundersøgelse

Blowerdoor test efter DS/EN 13829  
Termografering af bygninger efter DS/EN 13187

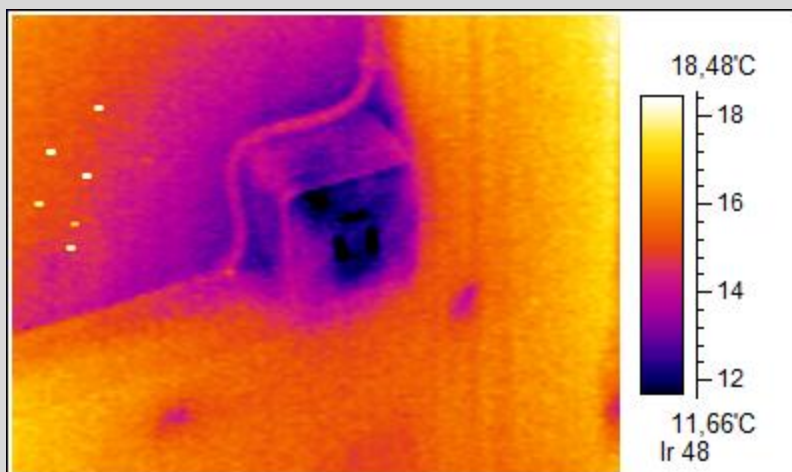
Stuen????????????, stikkontakt

Mangel: Utæt stikkontakt.

Udbedring: Udskift stikkontakt med lufttæt stikkontakt

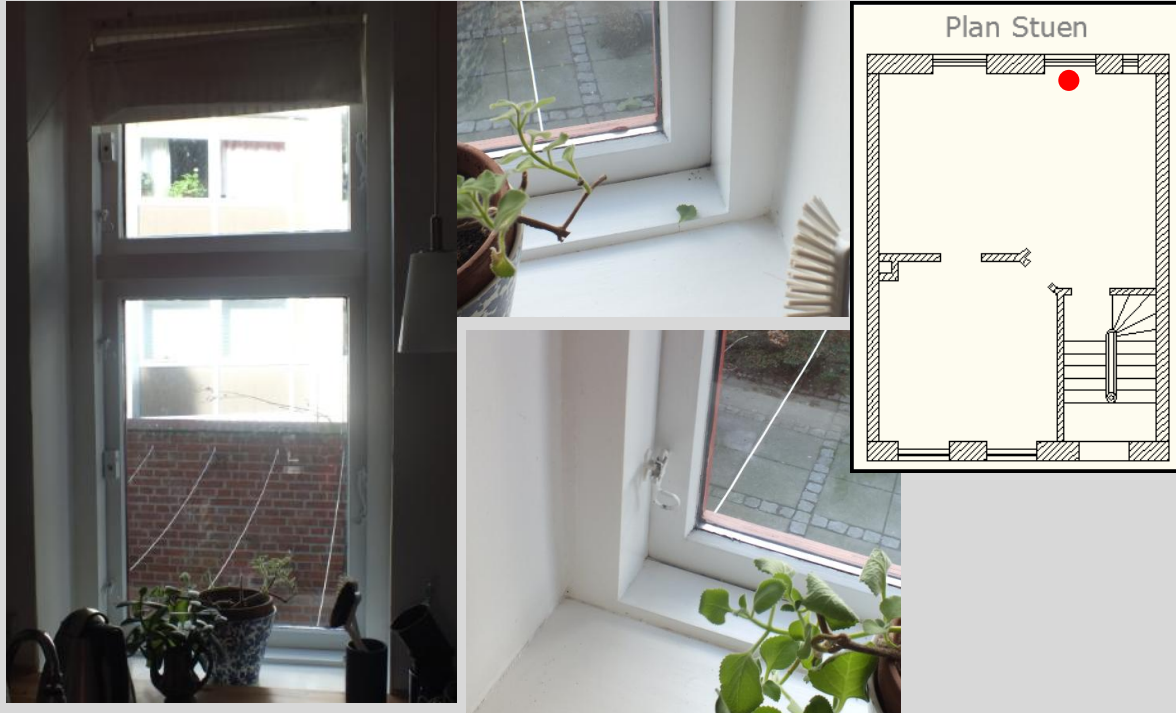
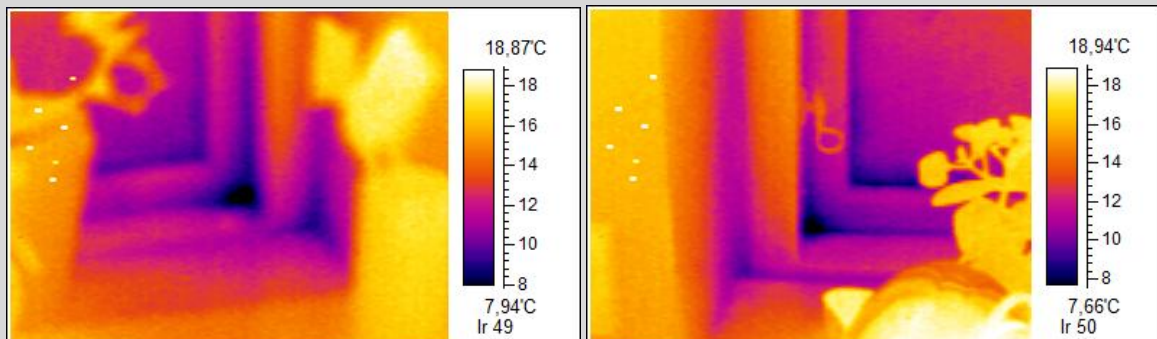
Stuen, midsterste vindue mod nord

Mangel: Utætte vinduer mellem vindue og karm.  
Udbedring: Monter tætningsliste. Afsnit 10.4.4

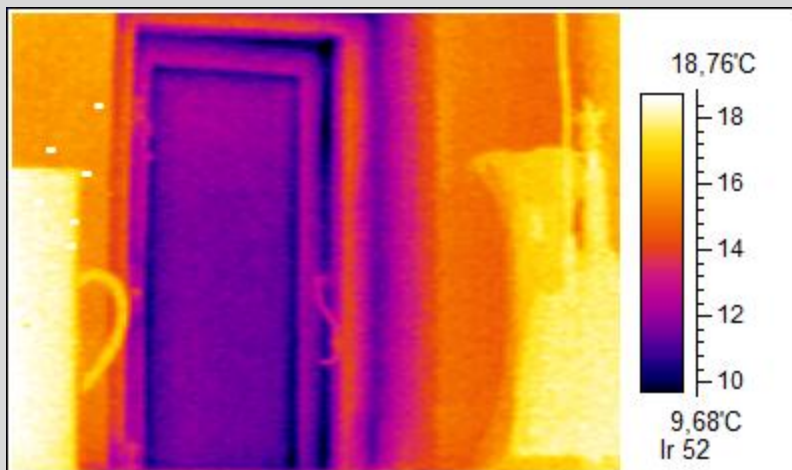
Stuen, højre vindue mod nord

Mangel: Utæt mellem ramme og karm. Kuldebro på ruden langs rammen.

Udbedring: Tætningslister. Afsnit 10.4.4. Udskift termorude til energirude med varm kant. Afsnit 10.6
