# F – Termografiundersøgelse

*Termografiundersøgelse udført i bolig B*

# Bygningsundersøgelse

| Adresse: | Peter Andreas Sattrup<br>Strandvejskvarteret<br>Berggreensgade 32<br>2100 København Ø |

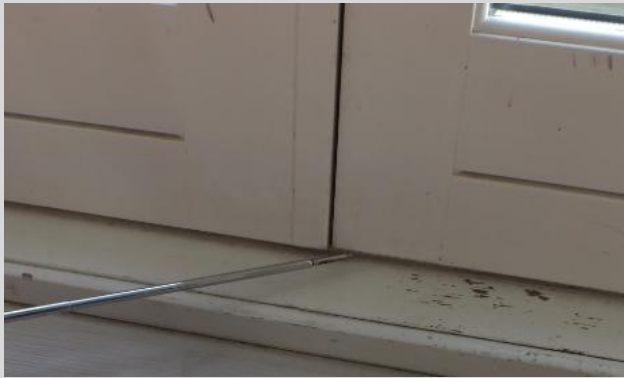
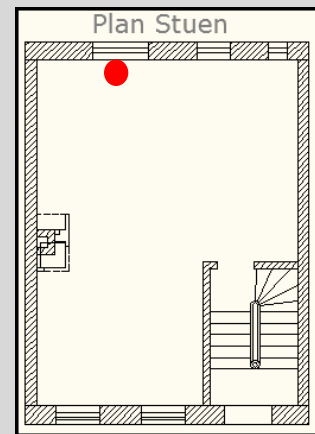
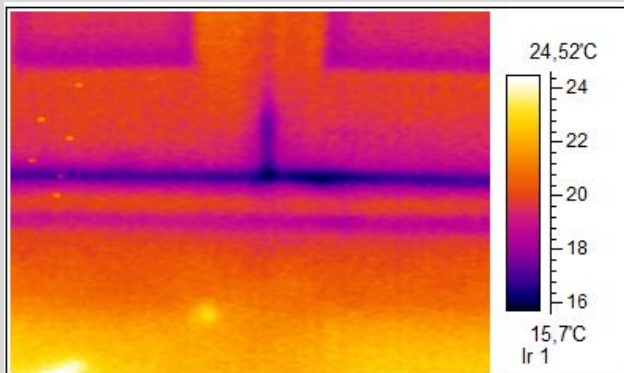
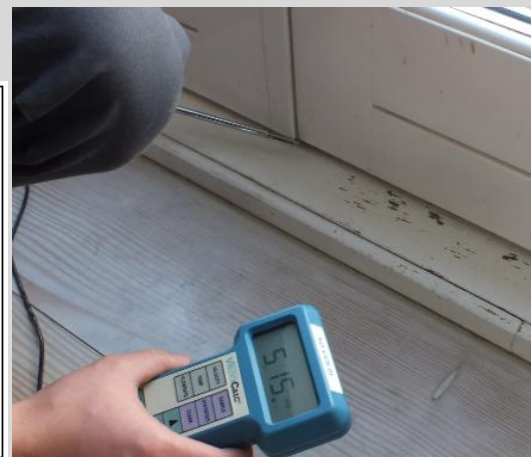
#### Registrering 1:

Stue, dør mod nord

Målte luftstrømme: Ved 50 pa = 5,15 m/s, ved 10 pa = 1,7 m/s

Mangel: Utæt terrassedør mellem ramme og karm ved gulvet.

Udbedring: Tjek tætningslister, skift til nye evt. tykkere. Afsnit 10.4.4

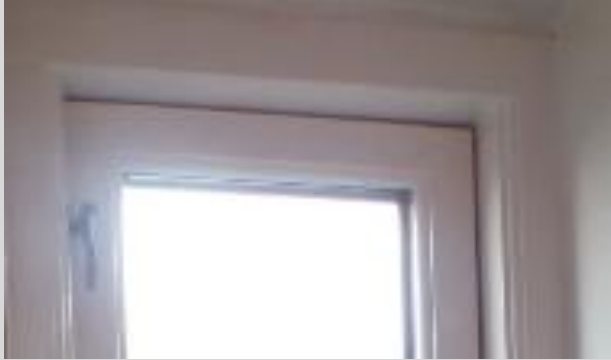
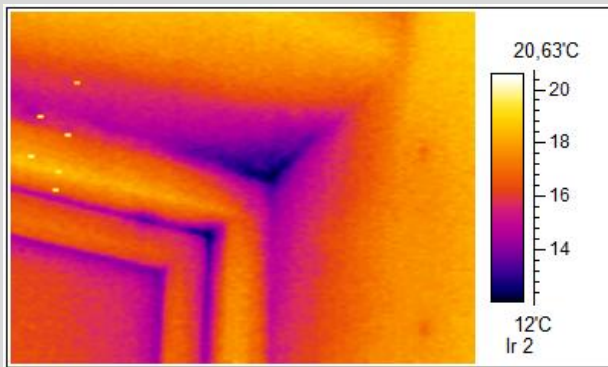
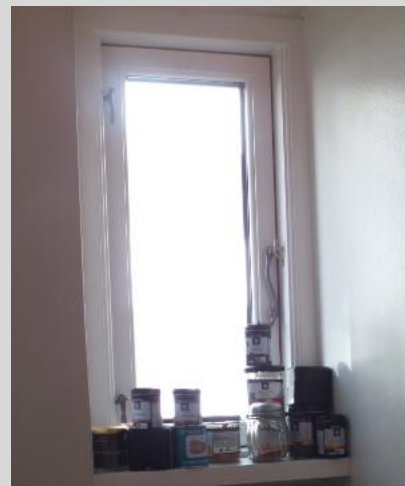
### Registrering 2:

Stue, vindue længst til højre mod nord

Mangel: Utæthed ved karm og vindueshul. Lille utæthed mellem ramme og karm.

Udbedring: Tjek fugebånd på yderside, er det tæt. Skift til nyt.

Udskift evt. tætningsliste mellem ramme og karm. Afsnit 10.4.4

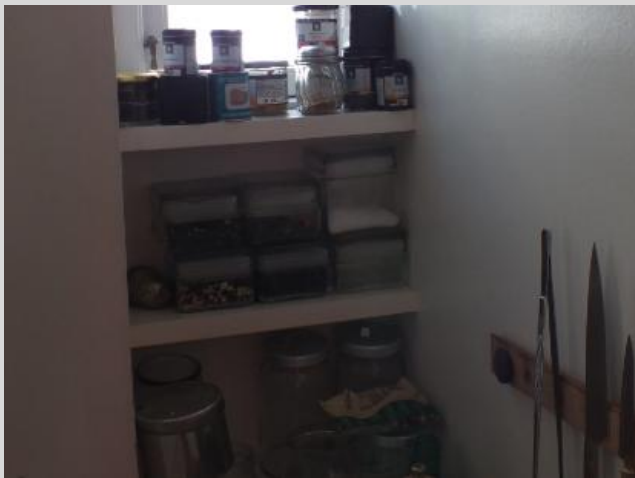
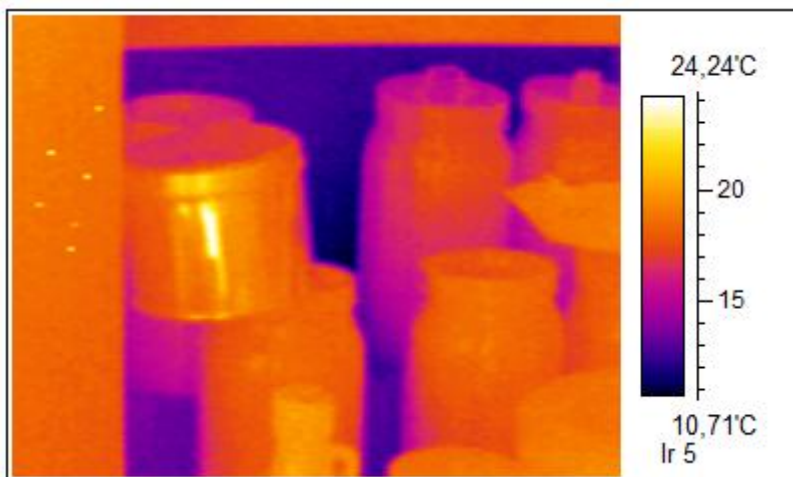
### Registrering 3 :

Stue, ydervæg under højre vindue mod nord.

Mangel: Kold ydervæg mod nord i køkken. Laveste temperatur 10,71 °C.

Udbedring: Efterisoler ydervæg. Afsnit 10.5

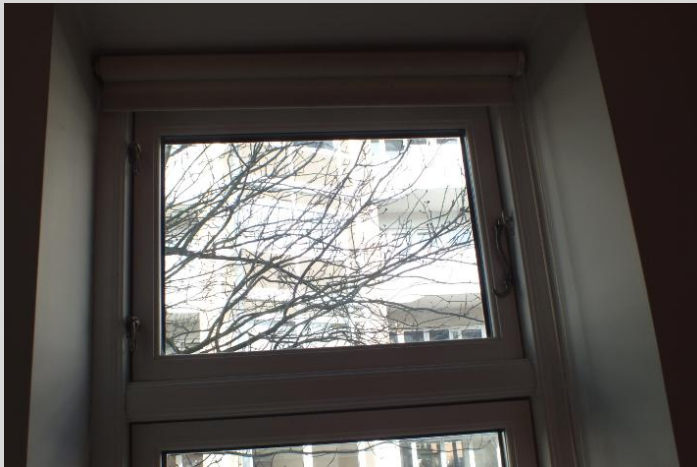
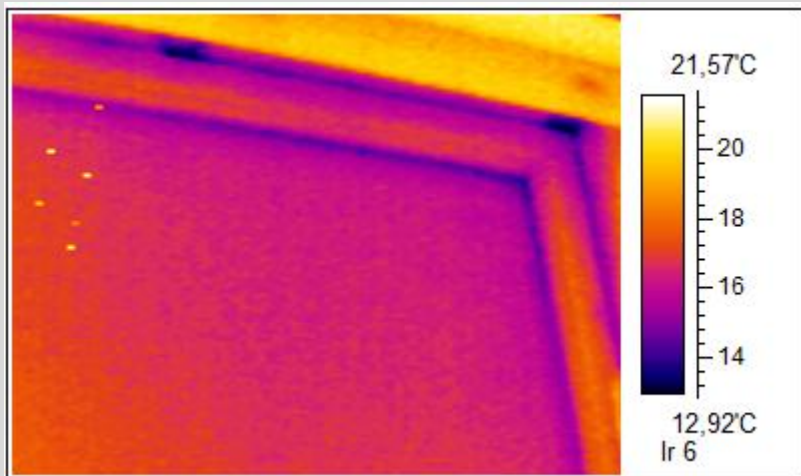
### Registrering 4:

Stue, venstre vindue mod nord

Mangel: Utæt mellem ramme og karm.

Udbedring: Tjek og skift evt. tætningsliste. Afsnit 10.4.4

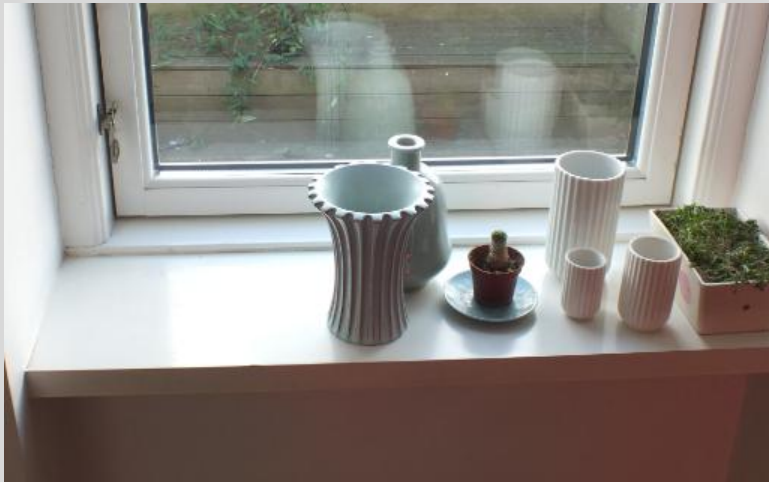
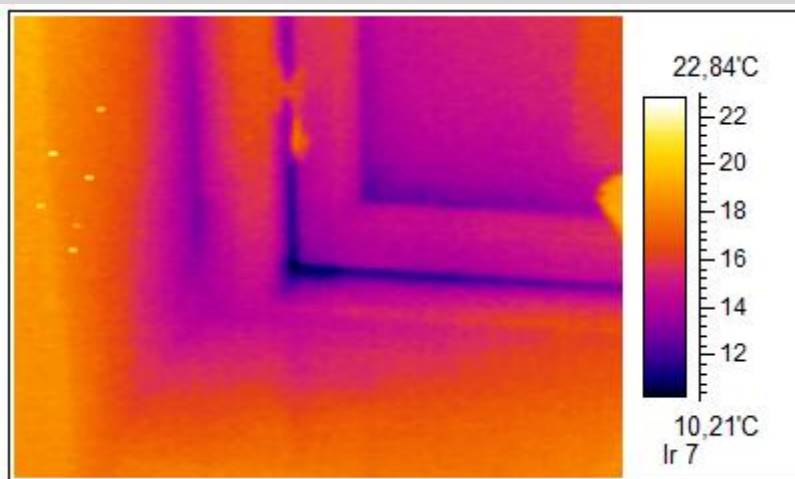
### Registrering 5:

Stue, nederste venstre vindue mod nord.

Mangel: Utæt mellem ramme og karm.

Udbedring: Tjek og skift evt. tætningsliste. Afsnit 10.4.4

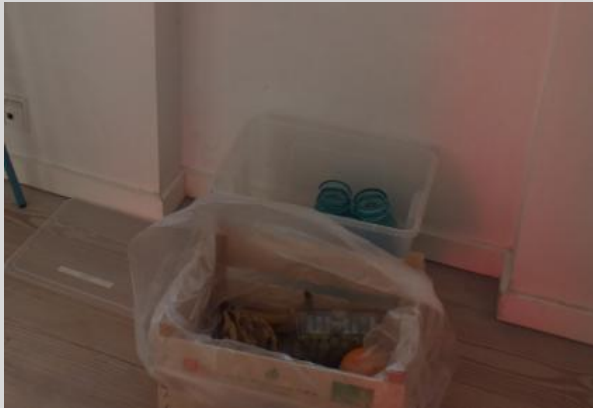
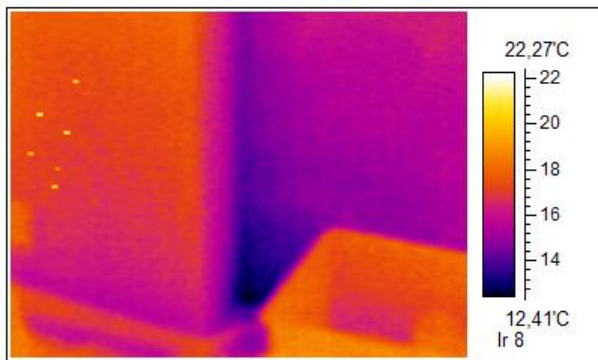
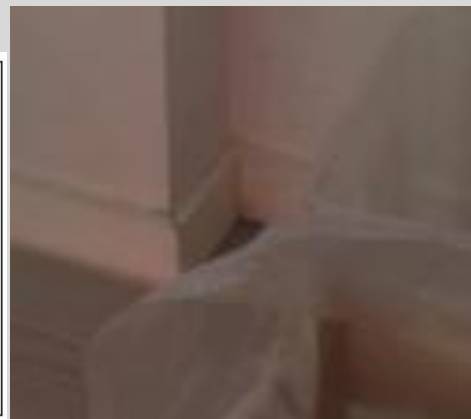
### Registrering 6:

Indhak under venstre vindue mod nord. Stuen mod nord.

Mangel: Kuldebro ved gulvliste i vindues brystning i stuen mod nord. Skaber koldt hjørne.

Udbedring: Efterisoler vindues brystning. Afsnit 10.5

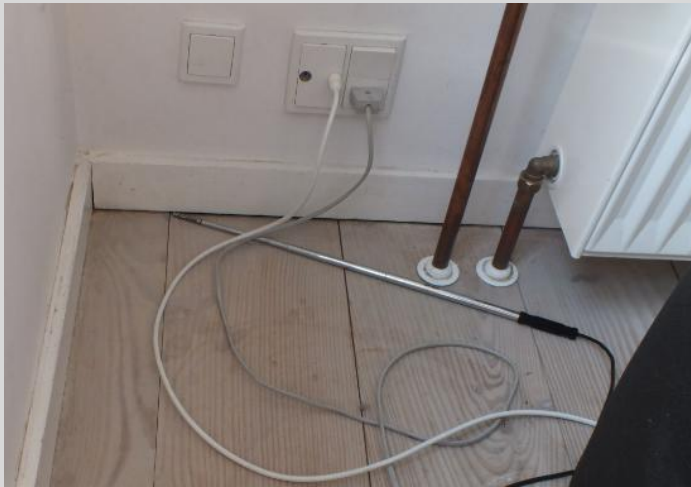
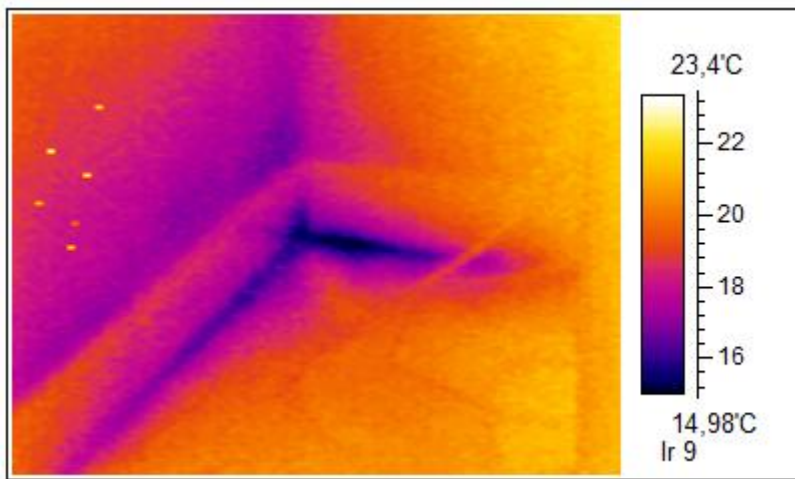
### Registrering 7:

Stue, hjørne mellem gulv og ydervæg mod syd.

Mangel: Lille utæthed ved fodpanel ved skillevej og ydervæg mod syd. Formegentlig pga. gulvet er ujævnt og panel af den grund ikke kan slutte tæt.

Udbedring: Se afsnit 10.4.2

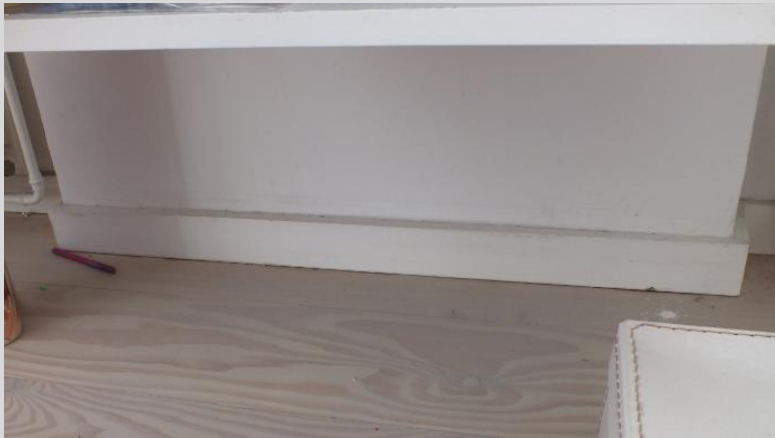
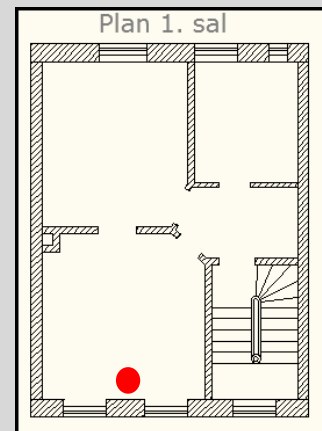
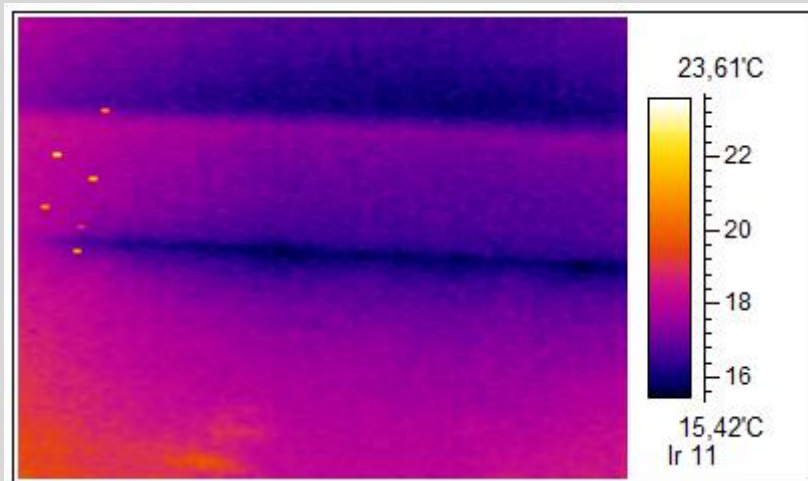
### Registrering 8:

1.sal, gulvliste på væg mod syd mellem vinduer.

Mangel: Lille utæthed ved fodpanel på ydervæg mod syd. Formegentlig pga. gulvet er ujævnt og panel af den grund ikke kan slutte tæt.

Udbedring: Se afsnit 10.4.2

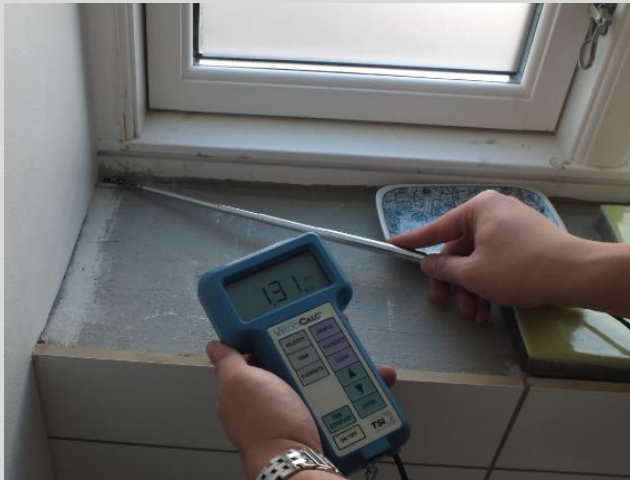
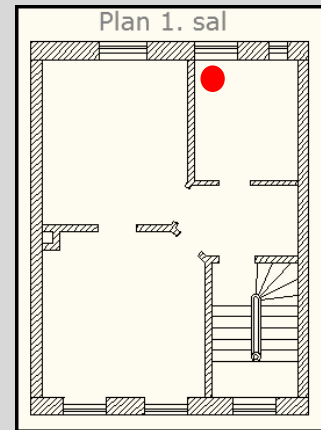
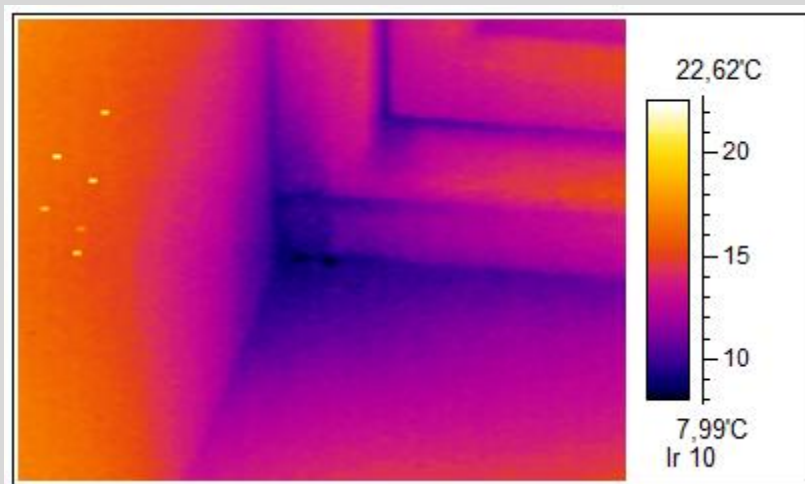
### Registrering 9:

1 sal, Karm under vindue til venstre på badeværelse, utæt nede i venstre hjørne

Målte luftstrømme: Ved 50 pa = 1,31 m/s, ved 10 pa = 0,43 m/s

Mangel: Vindueskarm er ej færdiglavet. Dette resulterer idenne utæthed i samlingen ved karm og vindueshul.

Udbedring: Vindueskarm færdiggøres med fliser og fuger, som gerne skulle afhjælpe dette problem.

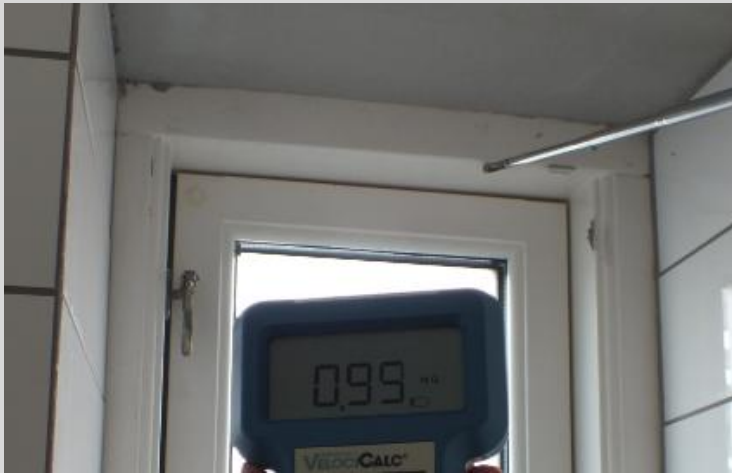
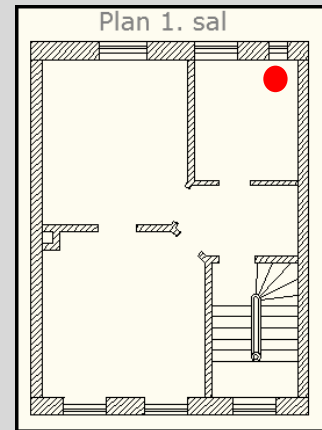
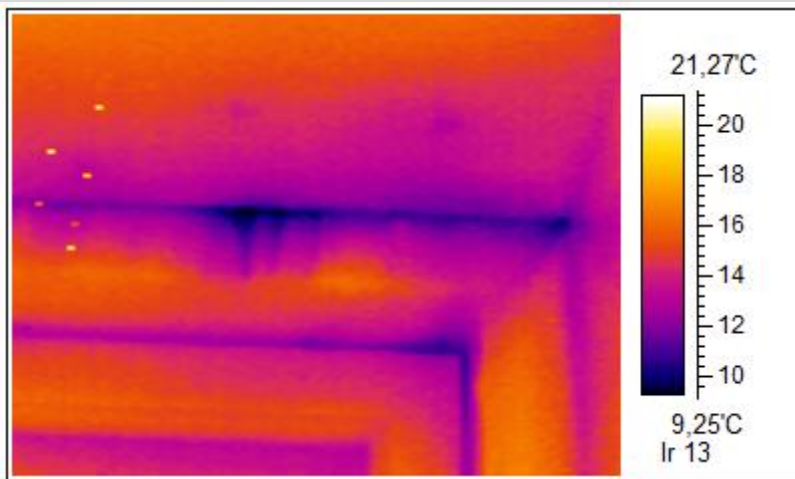
### Registrering 10:

1.sal badeværelse. Højre vindue

Målte luftstrømme: Ved 50 pa = 0,95 m/s, ved 10 pa = 0,31 m/s

Mangel: loft i vindueshul er ej færdiglavet. Dette resulterer i denne utæthed i samlingen ved karm og vindueshul.

Udbedring: Loftet belægges med fliser og tættes med fuger, hvorved problemet skulle være løst.

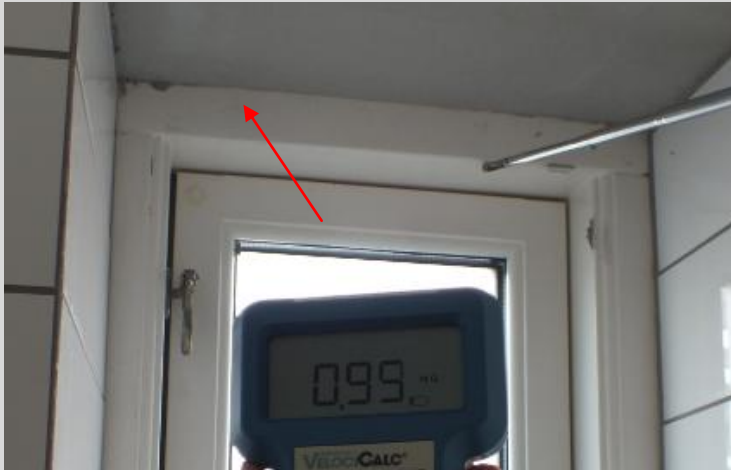
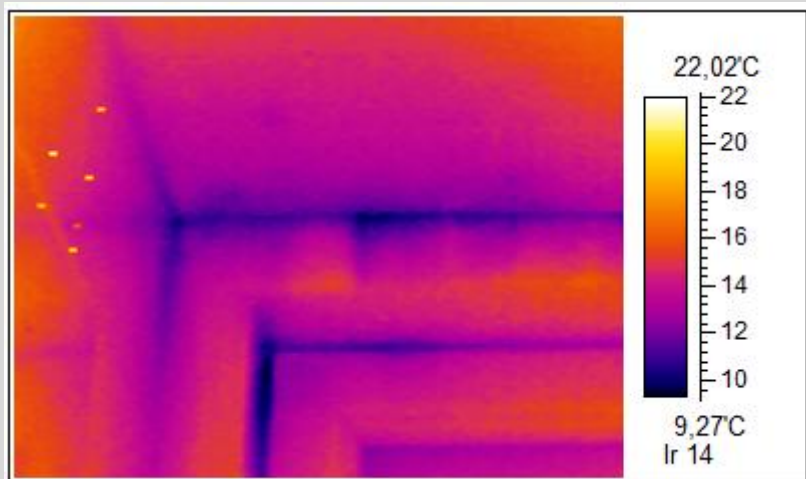
### Registrering 11:

1.sal, badeværelse, højre vindue

Mangel: loft i vindueshul er ej færdiglavet. Dette resulterer i denne utæthed i samlingen ved karm og vindueshul. Utæthed mellem ramme og karm.

Udbedring: Loftet belægges med fliser og tættes med fuger, hvorved problemet skulle være løst. Tjek tætningslister og skift dem evt. ud med nye. Afsnit 10.4.4

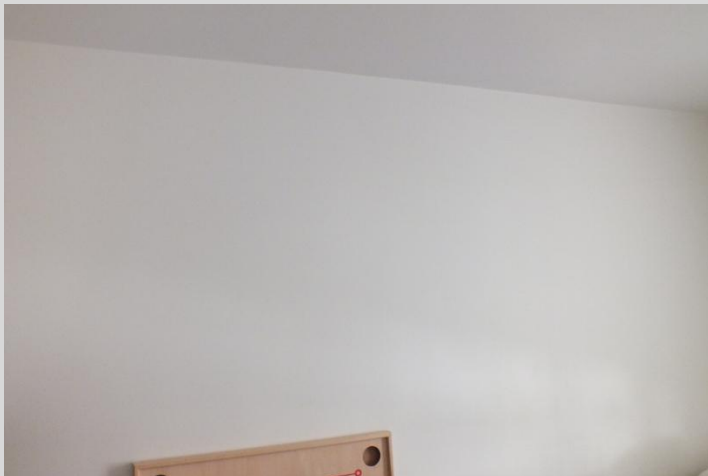
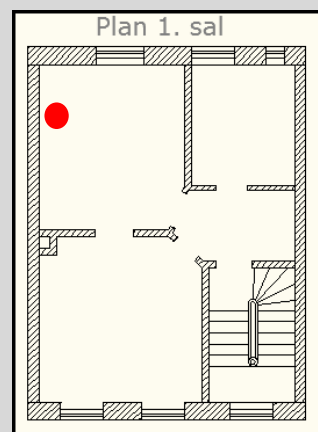
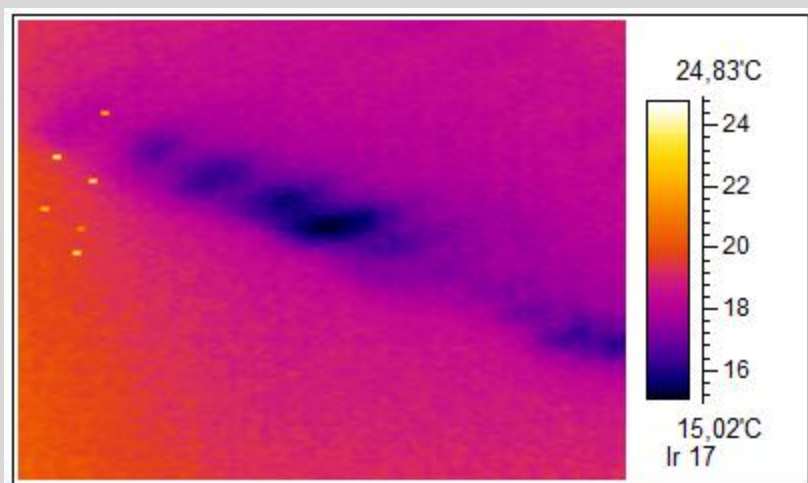
### Registrering 12:

1.sal, værelse ved siden af badeværelse, samling mellem loft og væg mod nabo.

Mangel: Dette kunne godt ligne tegn på fugt i etagedækket, evt. i en af bjælkerne.

Udbedring: Der bør tjekkes for evt. fugtskade. Afsnit 8.1.2

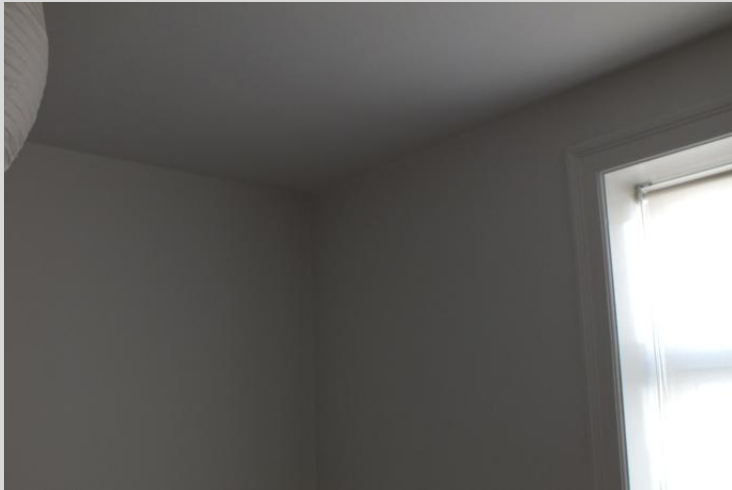
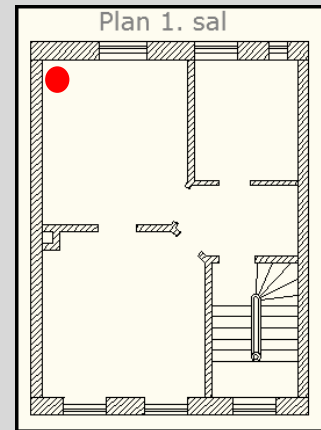
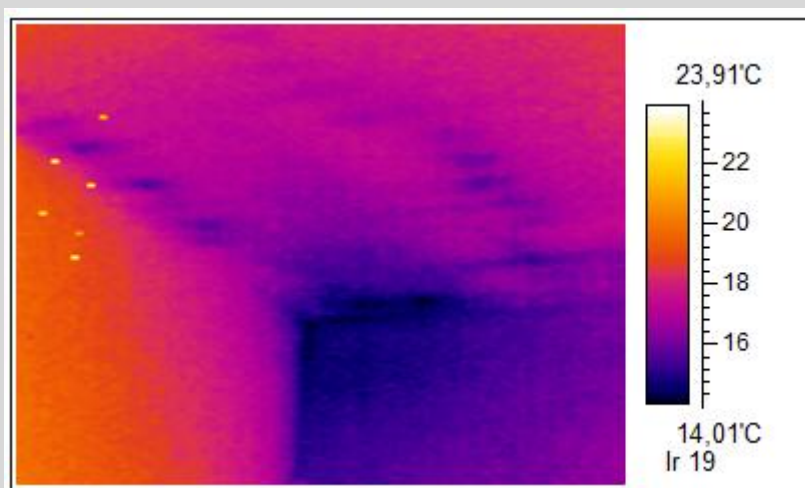
### Registrering 13:

1.sal, værelse ved siden af badeværelse, loft i venstre hjørne ved facade mod gård

Mangel: Her har vi samme situation, det ligner tegn på fugt. Det kan evt. skyldes ødelagte fuger på ydervæggen, som gør at fugten har nemmere ved at trænge ind i konstruktionen.

Udbedring: Tjek for fugtskader og kontroller mørtelfugerne på ydervæggen. Afsnit 8.1.2

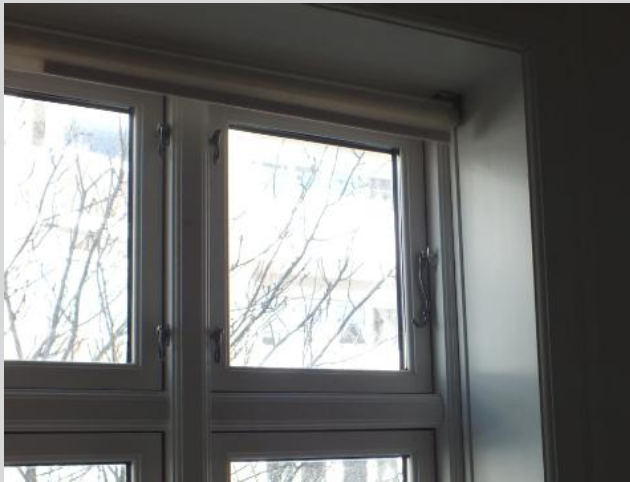
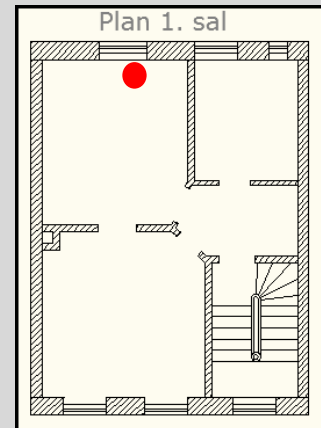
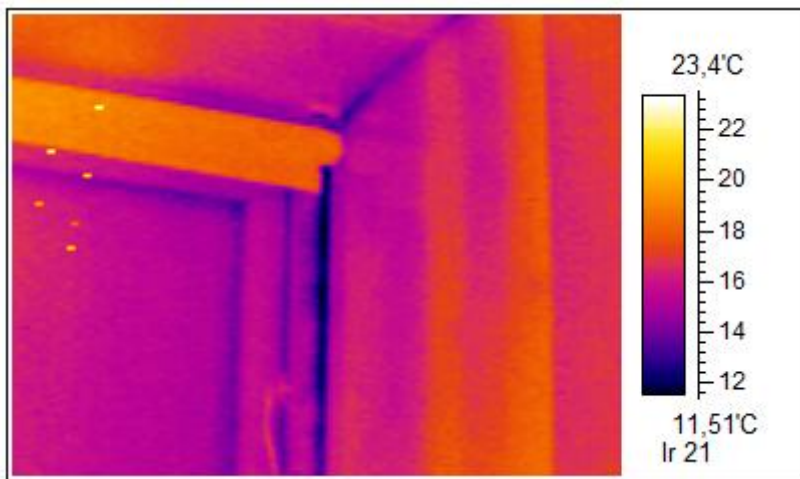
### Registrering 14:

1.sal, værelse ved siden af badeværelse, vindue mod nord, øverste højre hjørne

Mangel: Utæt mellem karm og vindueshul.

Udbedring: Tjek evt. om fugebånd på ydervæggen slutter helt tæt. Afsnit 10.4.1

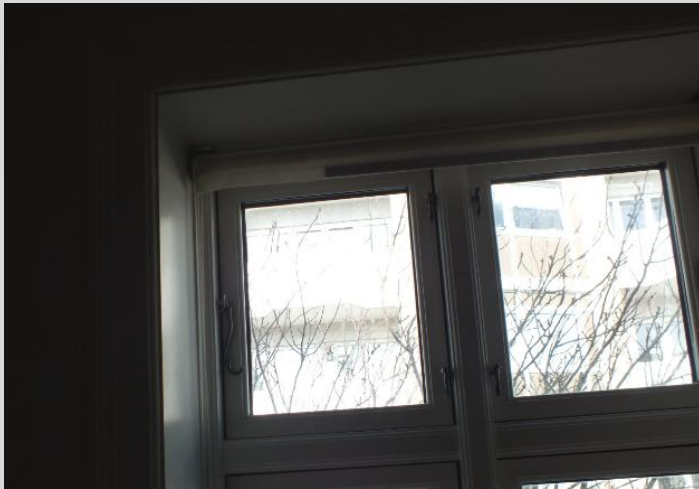
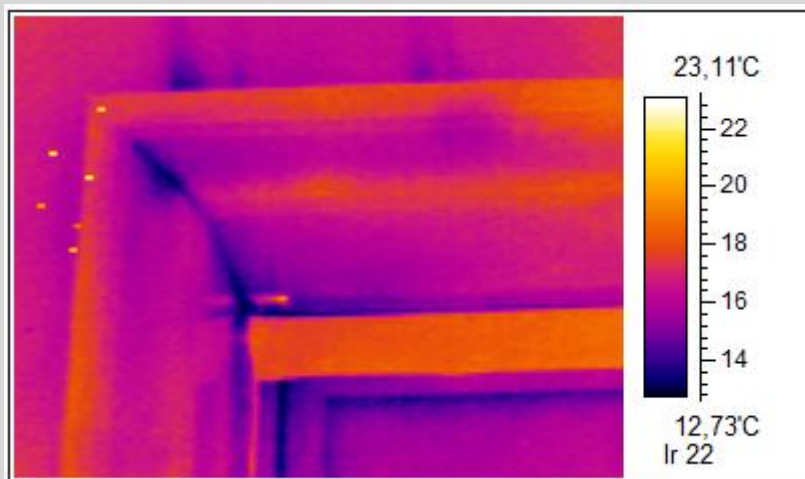
### Registrering 15:

1.sal, værelse ved siden af badeværelse, vindue mod nord, øverste venstre hjørne

Mangel: Utætheder i vindueskarm.

Udbedring: kontroller om fugebånd er monteret korrekt. Afsnit 10.4.1

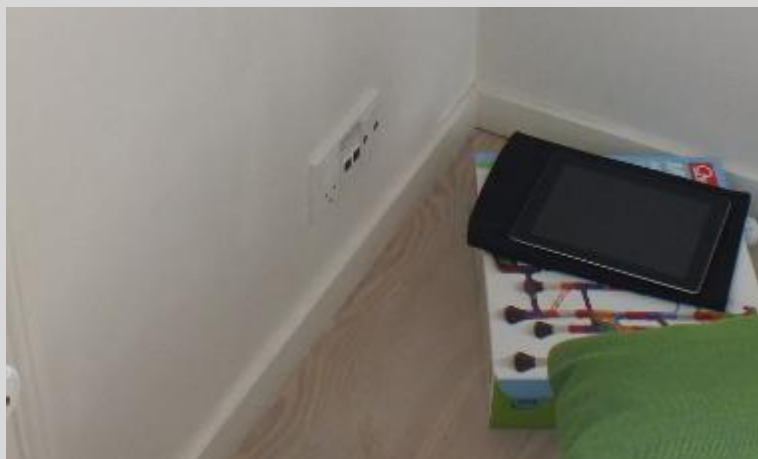
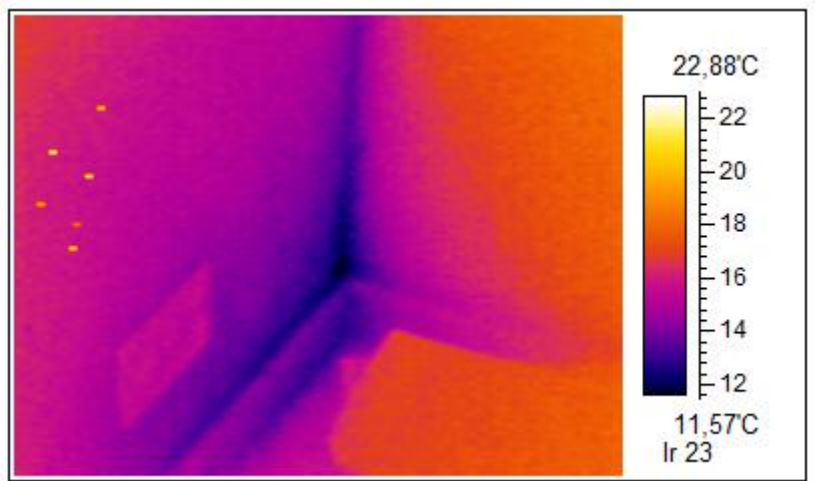
### Registrering 16:

1.sal, værelse ved siden af badeværelse, hjørne ved guld mellem indervæg og ydervæg mod nord

Mangel: kuldebro ved samling mellem ydervæg mod nord og skillevæg.

Udbedring: Efterisolering af ydervæg vil formodentlig mindske kuldebroen. Afsnit 10.5

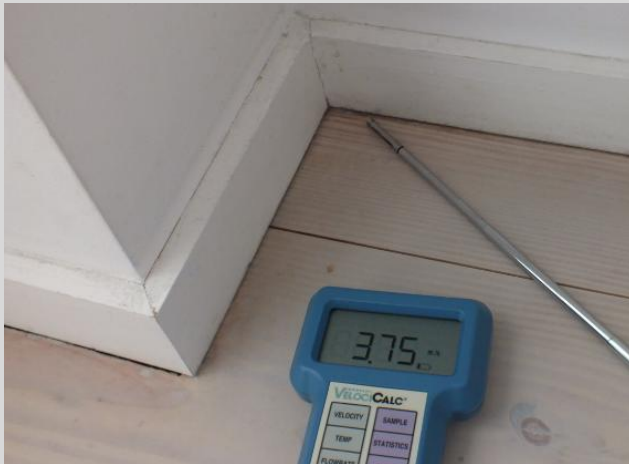
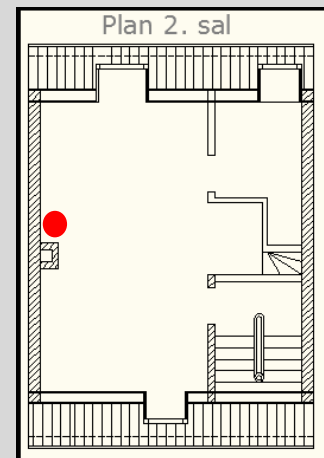
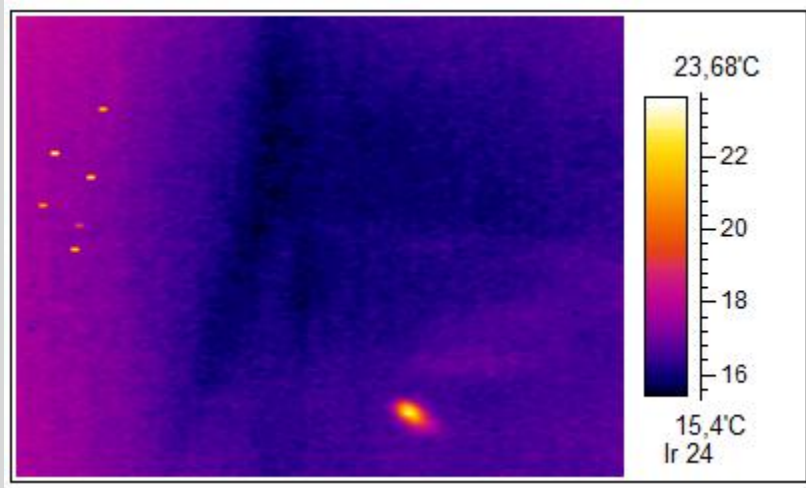
### Registrering 17:

2.sal, soveværelse, udluftningskanal.

Målte luftstrømme: Ved 50 pa = 3,75 m/s, ved 10 pa = 1,24 m/s

Mangel: Utæthed ved hjørne mellem indervæg og udluftningskanal over gulvpanel.

Udbedring: Se afsnit 10.4.2

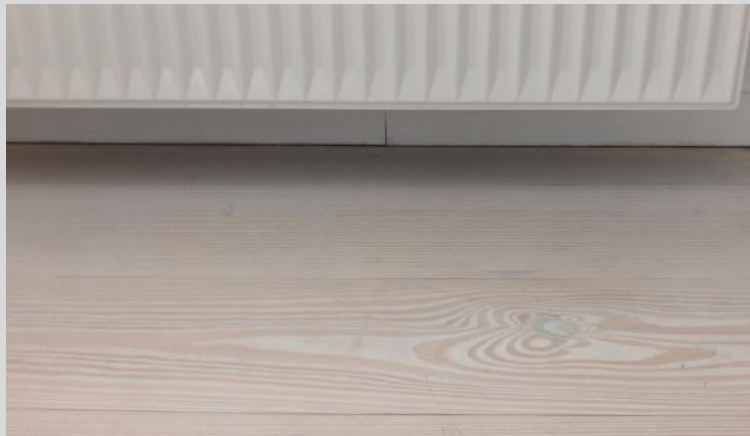
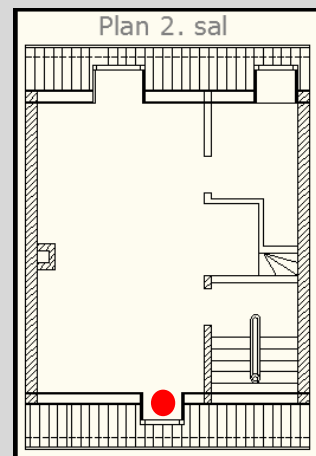
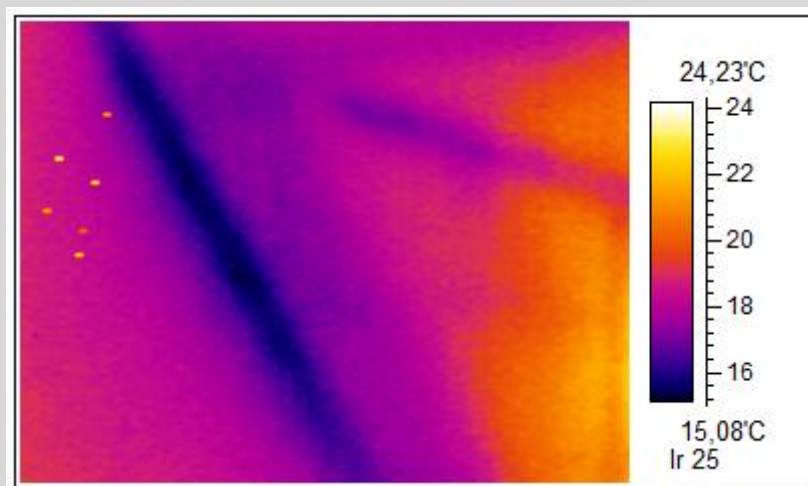
### Registrering 18:

2. sal ydervæg mod syd under vindue

Mangel: Utæthed ved gulvpanel under vindue.

Udbedring: Se afsnit 10.4.2

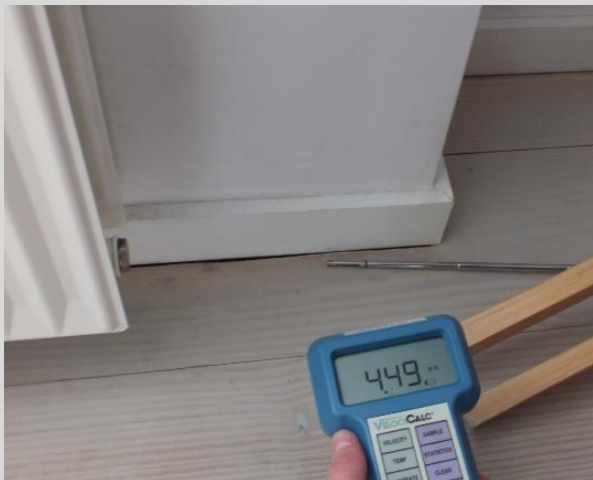
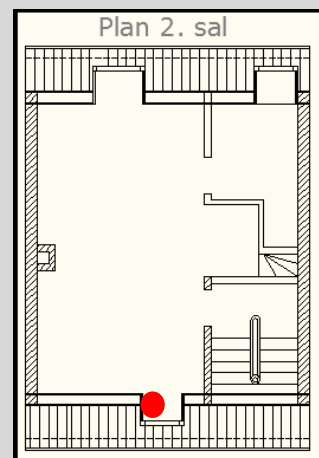
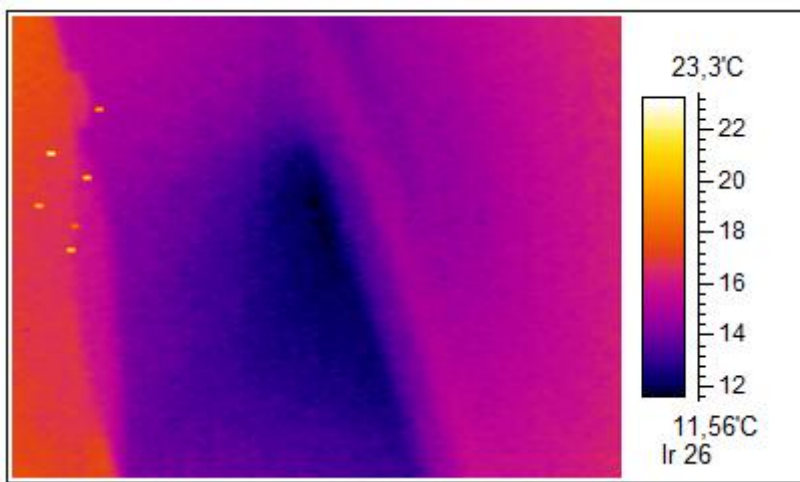
### Registrering 19:

2. sal ydervæg mod syd ved vindue

Målte luftstrømme: Ved 50 pa = 4,49 m/s, ved 10 pa = 1,5 m/s

Mangel: Utæthed ved gulvpanel under vindue.

Udbedring: Se afsnit 10.4.2

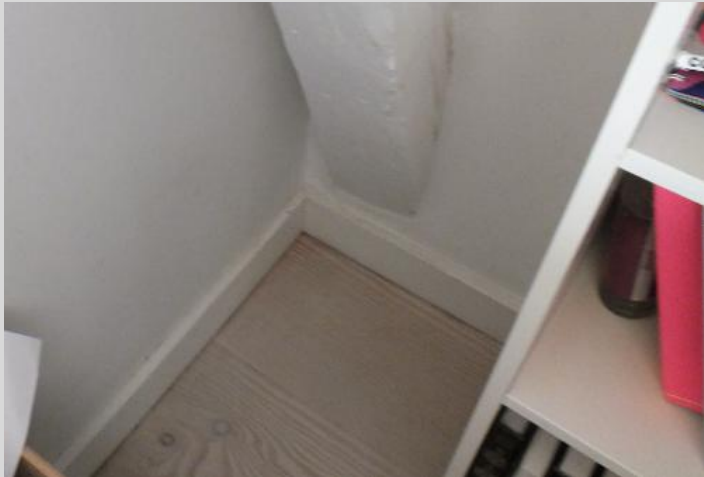
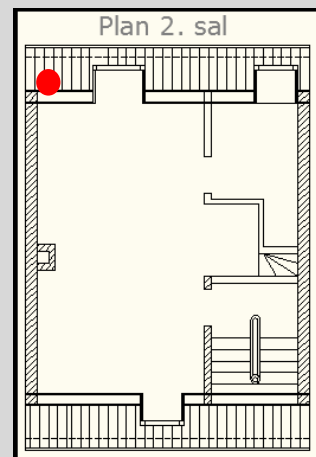
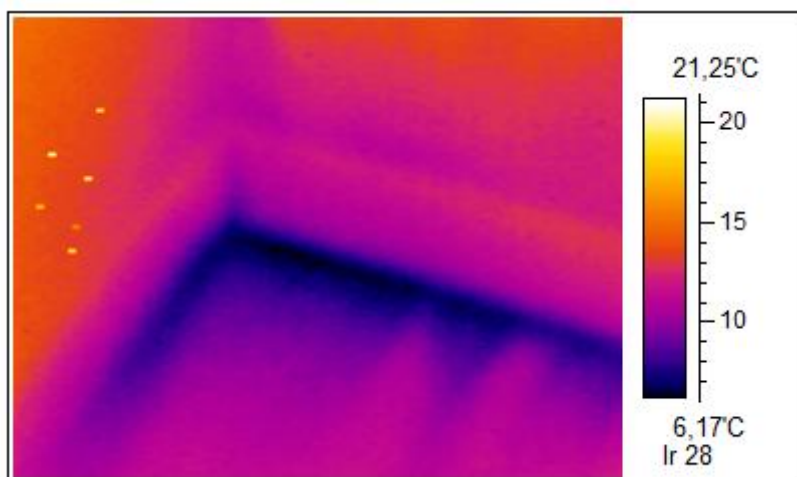
### Registrering 20:

Hjørne ved ydervæg mod nord og væg mod vest.

Mangel: Utæthed under gulvpanel.

Udbedring: Se afsnit 10.4.2

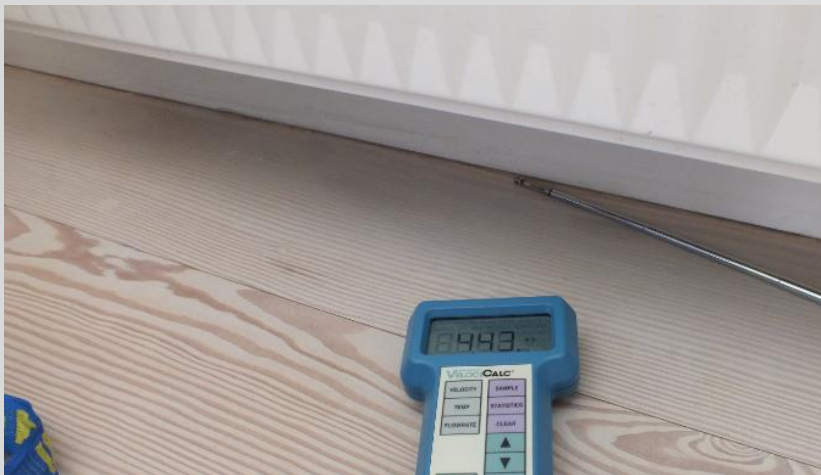
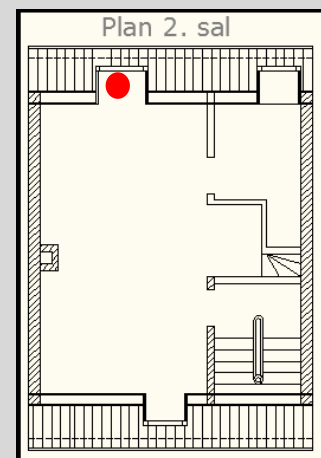
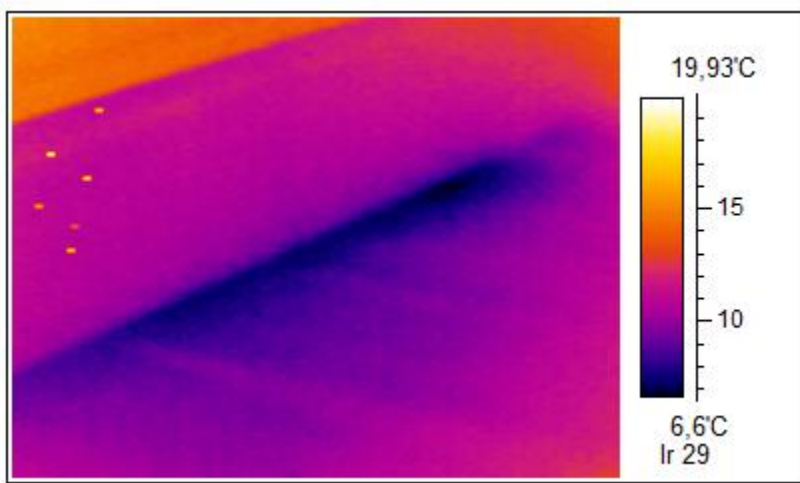
### Registrering 21:

2.sal soveværelse. Væg mod nord under vindue

Målte luftstrømme: Ved 50 pa = 4,43 m/s, ved 10 pa = 1,5 m/s

Mangel: Utæthed under gulvpanel.

Udbedring: Se afsnit 10.4.2

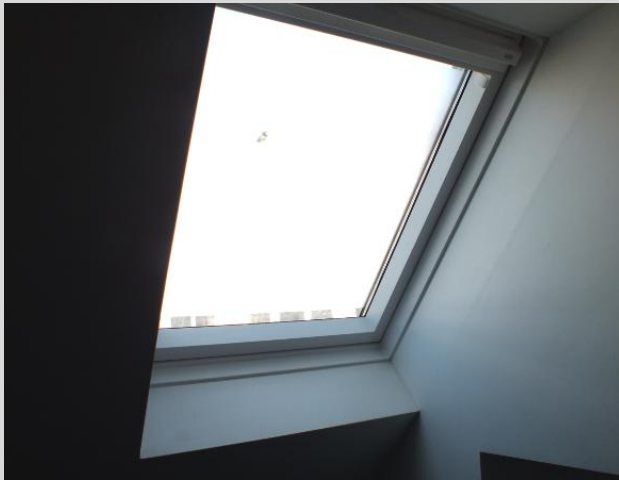
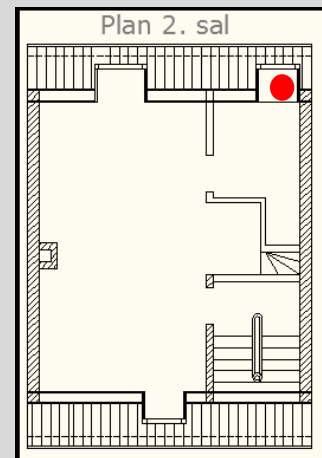
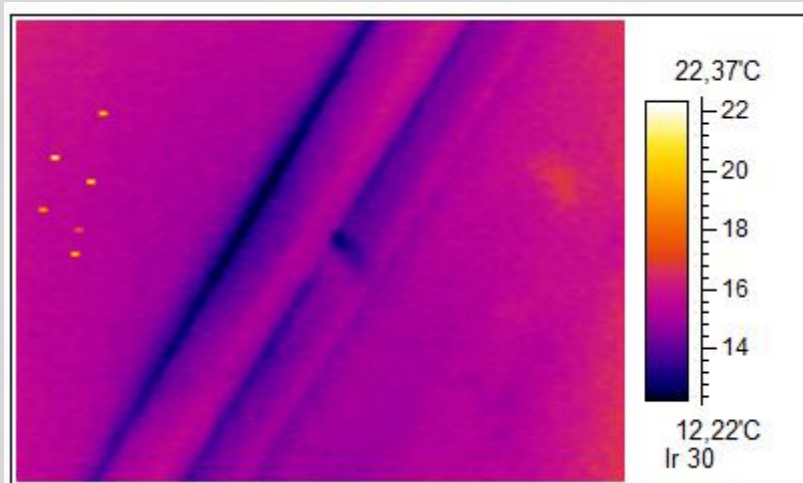
### Registrering 22:

2. sal, badeværelse, vindue, hængsel til højre

Mangel: Kuldebro ved rude og ramme, grundet kold kant.

Udbedring: Forbedring ved montering af energirude med varm kant. Afsnit 10.6

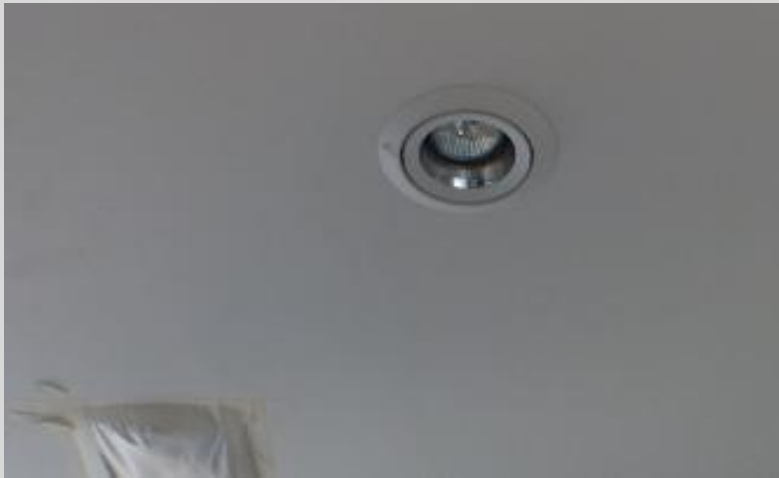
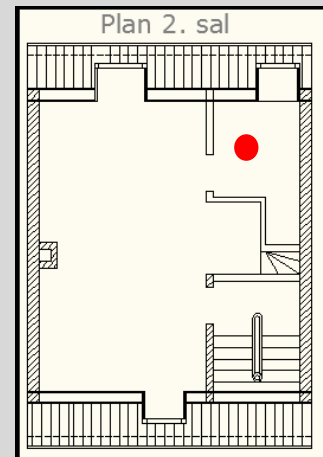
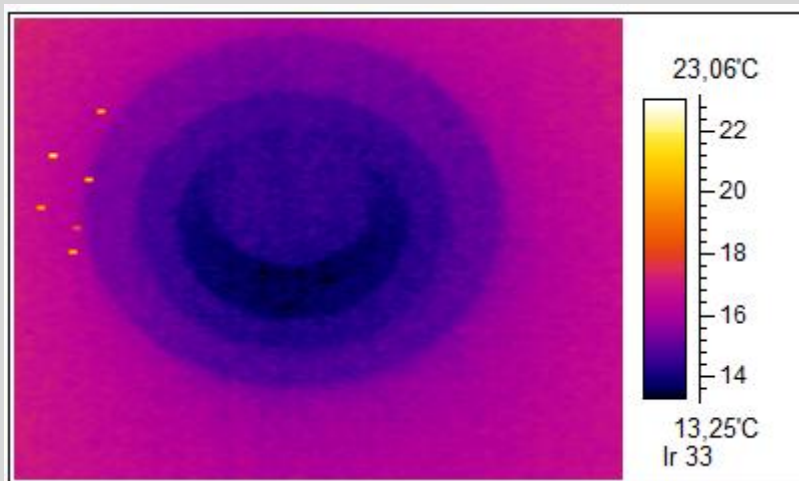
### Registrering 25:

2.sal, badeværelse, spotlys

Mangel: Utæt spotlys, gennembrudt dampspærre.

Udbedring: Monter tæt dampspærre.

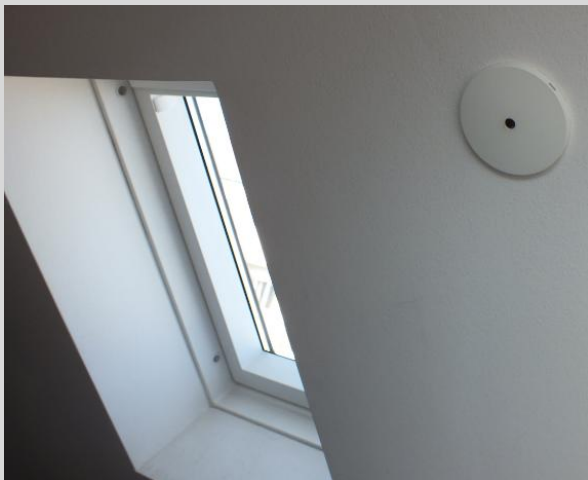
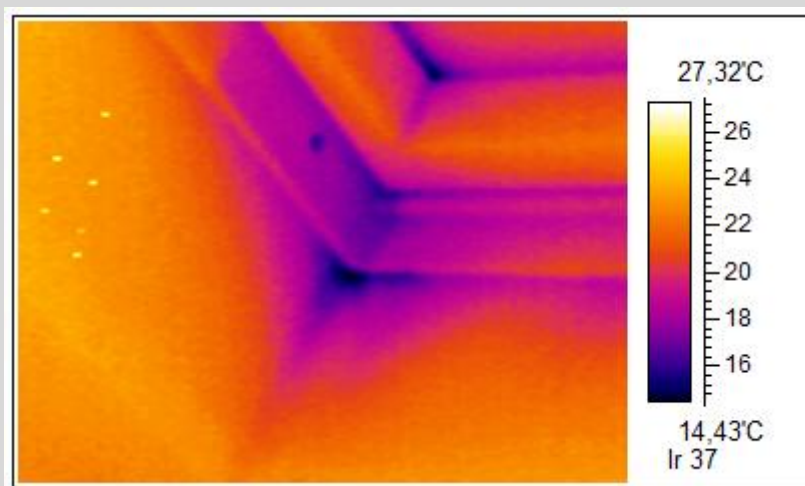
### Registrering 28:

Loft vindue mod nord

Mangel: Utæthed mellem karm og vindueshul.

Udbedring: Tjek fugebånd. Afsnit 10.4.1

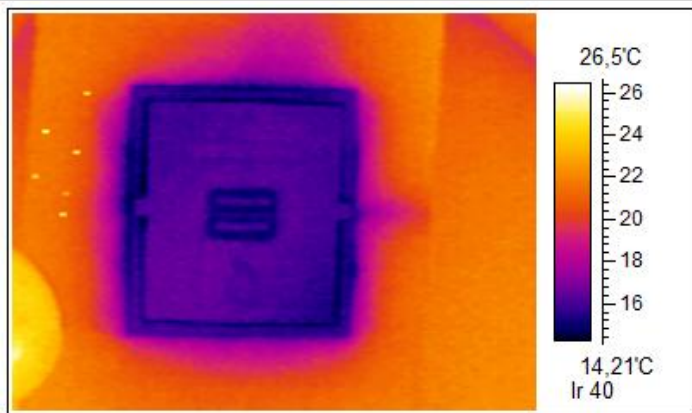
### Registrering 29:

Lem i skorsten på loft.

Mangel: Stor utæthed i lem i skorstenen.

Udbedring: Udskift med en ny tættere lem.
