# Analyse og optimering af løsninger til energirenovering af bevaringsværdige bygninger

Undersøgelse af bevaringsværdige boliger i

Strandvejskvarteret

Diplom Afgangprojekt

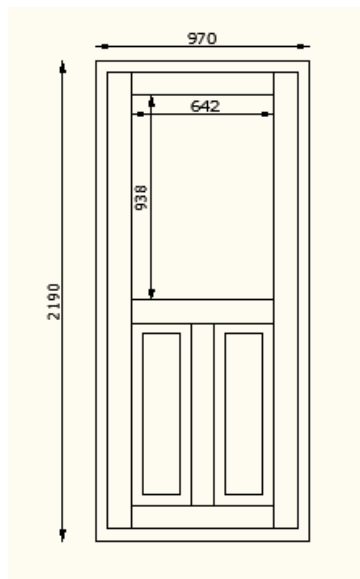
Figur 5 - Kælderdør bolig a, type b

I begge boliger anbefales det at hvis man vil optimerer utæthederne i kældrene, bør man udskifte kælder-døren af type b og c for hhv. Bolig A og Bolig B. De er begge meget utætte og har synlige skader. Nogle steder er glasset revnet. Flere steder er det registreret at døren ikke slutter tæt med karmen, mellemrumme- ne her imellem var flere steder større end 5 mm. Der er indhentet tilbud fra danske-vinduer.dk på en ny kælderør af type b og c, hvorpå prisen lød på 5410 kr. med ny 2 lags energirude, hvilket giver optimeret U- værdien fra 2,3 -1,5 W/m<sup>2</sup>K. Der er ikke foretaget termograferende undersøgelser af hoveddøren i og med ventilatoren var monteret heri. Men det kunne konstateres at tætningslisterne trængte til en udskiftning.

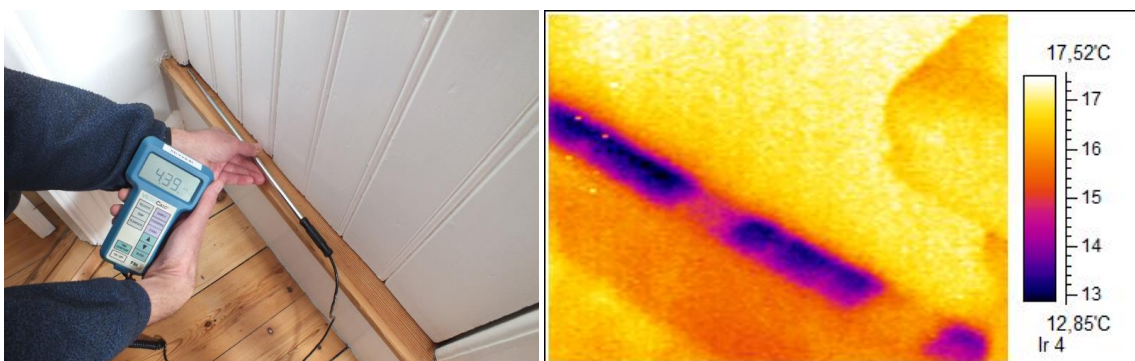
Figur 13 - Generelt utæt dør op til spidsloft, Bolig A

Døren op til spidsloft rummet slutter generelt ikke tæt, hvilket medfører store utætheder, som bekræftes af de målte luftstrømme.

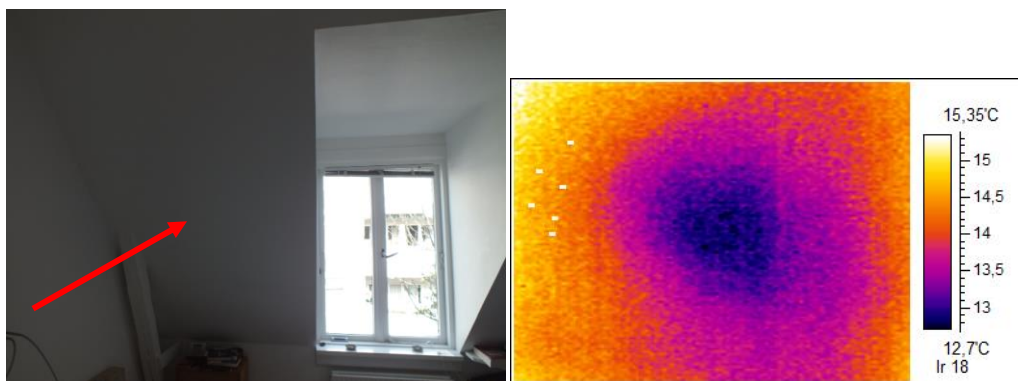
Figur 14 - Kuldebro på ydervæg mod nord, soveværelse 2. sal, Bolig A

På denne ydervæg ses en større kuldebro. Det skyldes nok manglende isolering på skråvæggen. Da der er efterisoleret.

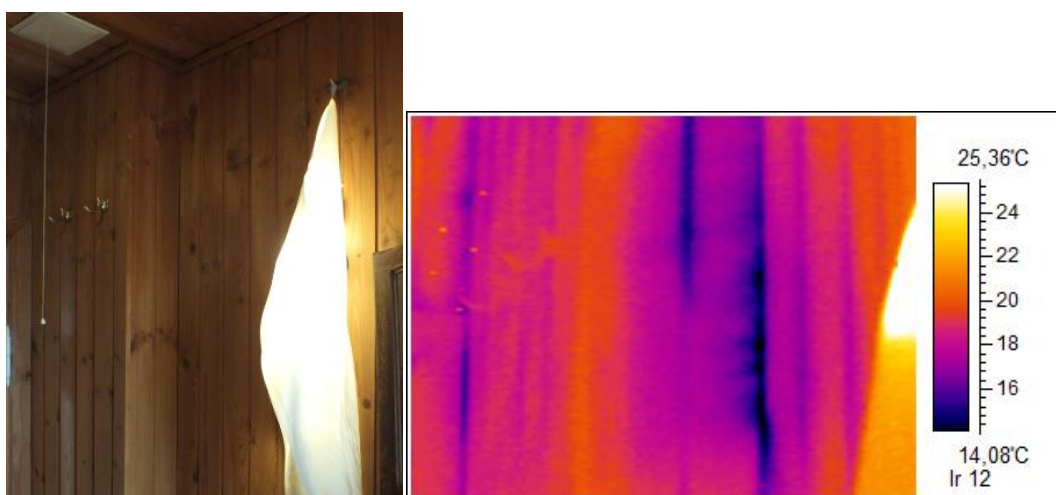
Figur 15 - Utæt samling, 2. sal badeværelse, Bolig A

På badeværelset på 2. sal kan der konstateres at mange af samlingerne mellem spidsloft og væg er utætte. Nogle steder pga. manglende liste. Som i tilfældet på figur 15 ses en stor utæthed i denne samling som støder op til en udluftningsskakt, grundet manglende tætning.

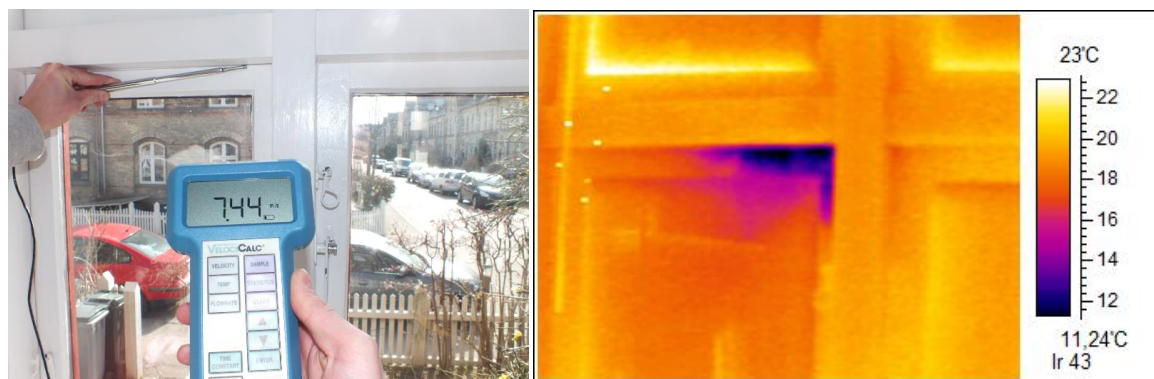
Figur 164 - Utæt vindue mellem ramme og karm, stuen vindue til venstre mod syd, Bolig A

På mange af vinduerne kunne det konstateres at der ikke sluttes tæt mellem ramme og karm, som det ses her. Denne utæthed medfører en luftstrøm på 2,46 m/s ved 10 Pa, som er langt over det den danske standard for termisk indeklima kræver, hvilket er 0,4 m/s lokalt, som så svarer til en luftstrøm på 0,15 m/s i opholdszonen. Dermed udgør dette formentlig en stor træk gene hvis man opholder sig nær vinduet.

I visse situationer kan utæthederne skyldes rammen sidder skævt i karmen. Man kan være heldig at udbedre utætheden ved at justere rammen. Det er dog svært efterfølgende at kontrollere om utætheden er forsvundet. Men hvis der udføres termografisk undersøgelse af boligen, kan man på denne måde kontrollere dette efterfølgende. Figur 24 nedenunder viser en væsentlig udbedring af en sådan en utæthed, ved justering af rammen. Figuren er fra en rapport udleveret af Lars Due fra Isolink.

Det er en god ide, at kontrollere om tætningslisterne mellem ramme og karm har behov for fornyelse. Typiske fejl kan være at listerne er monteret forkert, de er af en forkert type eller de kan have taget skade og fx er revnet eller har revet sig løs.

Tætningslisterne kan enten side indvendig i falsen eller på den indvendige karm så den støder op til rammen. Der opnås dog det bedste resultat ved at placere den i falsen, som vist på figur 25 til højre.

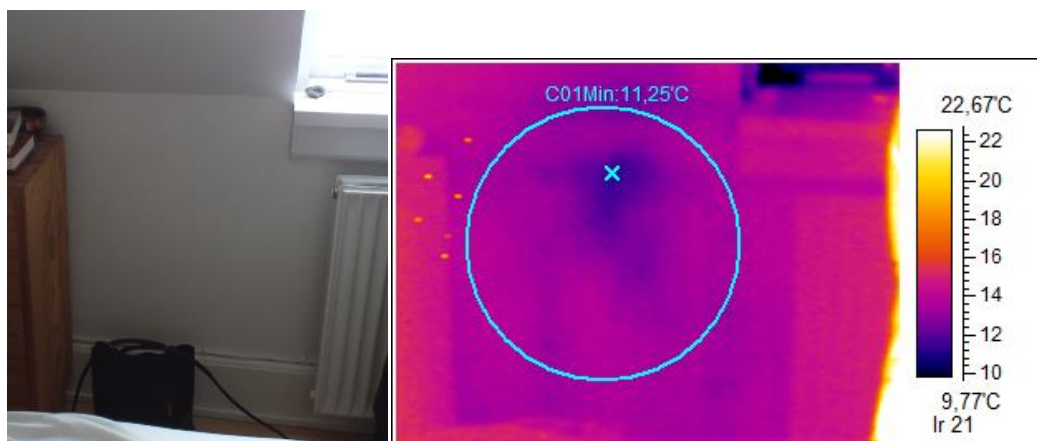
Figur 17 - Kold ydervæg mod nord, 2. sal soveværelse, Bolig A

Ydervæggen i boligen var præget af meget lave temperaturer. Specielt dem mod nord. Det var svært at vurdere ydervæggene mod syd, da de blev opvarmet af solen i forsøgsperioden. Men man må gå ud fra de har samme egenskaber. På figur 17 ovenover ses et eksempel på en kold ydervæg grundet manglende isolering. Det koldere område på væggen kunne være pga. slidte og hullede fuger i ydervæggen.

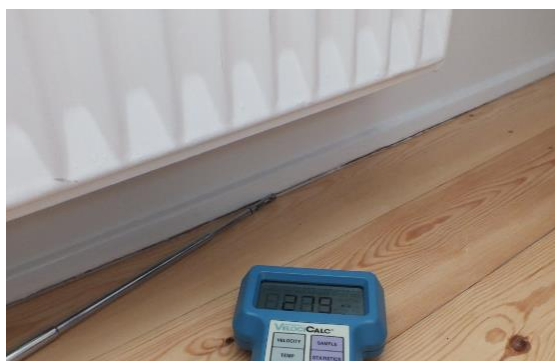
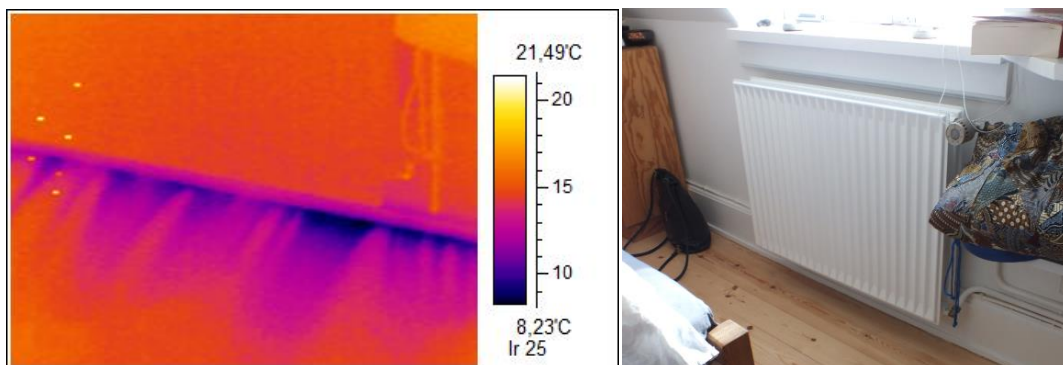
Figur 18 - Utæt ved fodpanel under vindue, 2. sal soveværelse mod nord, Bolig A

Under næsten alle vinduer, er der utætheder ved gulvet under fodpanelet. Det er her svært at komme med et fornuftigt bud på hvad utætheden skyldes, og hvorfor det kun gør sig gældende ved vinduerne. Der bør der derfor foretages yderligere undersøgelse for hvad dette kan skyldes, før en optimal forbedring kan foretages.

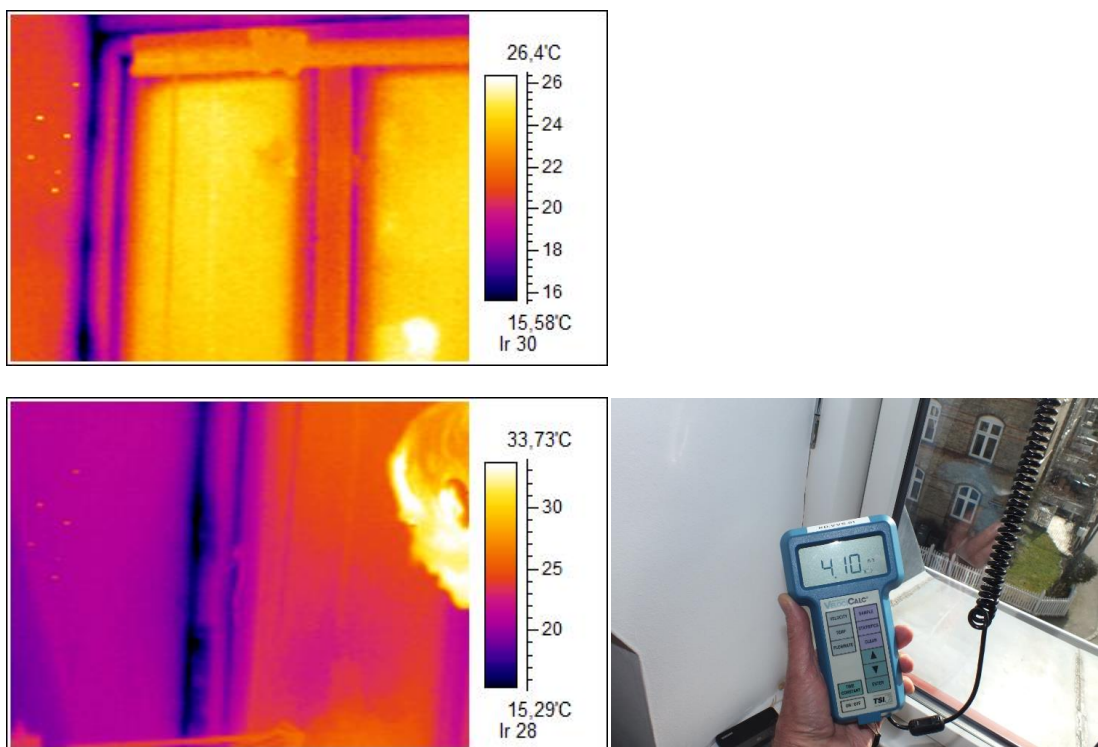
Figur 19 - Utæt mellem karm og vindueshul, vindue 2. sal mod syd, Bolig A

Her ses en stor utæthed mellem vindueskarmen og vindues hullet. Der er målt luftstrømme op til 4,1 m/s som ved normale forhold svarer til 1,35 m/s, hvilket kan skabe væsentlige træk gener, da man i dette tilfælde har et skrivebord placeret tæt på vinduet. Det kan skyldes at kalfatringsfugen er blevet beskadiget med tiden og derfor ikke slutter tæt.

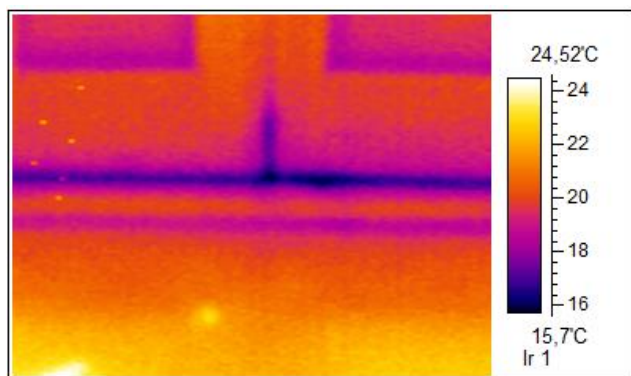
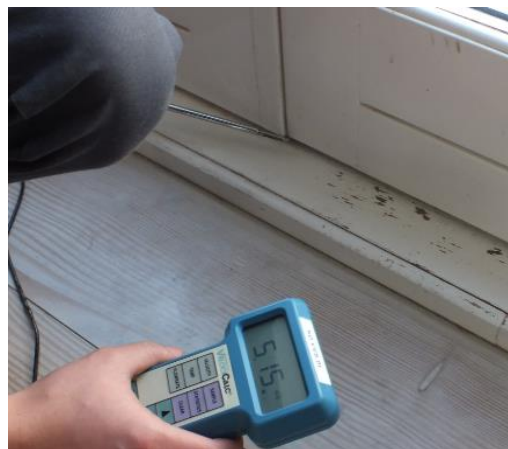
Figur 20 - Terrassedør slutter ikke tæt, Bolig B

Det ses her at terrassedøren ikke slutter tæt med dørkarmens bund. Der blev målt luftstrømme op til 5,15 m/s, som væsentligt overstiger 1,2 m/s.

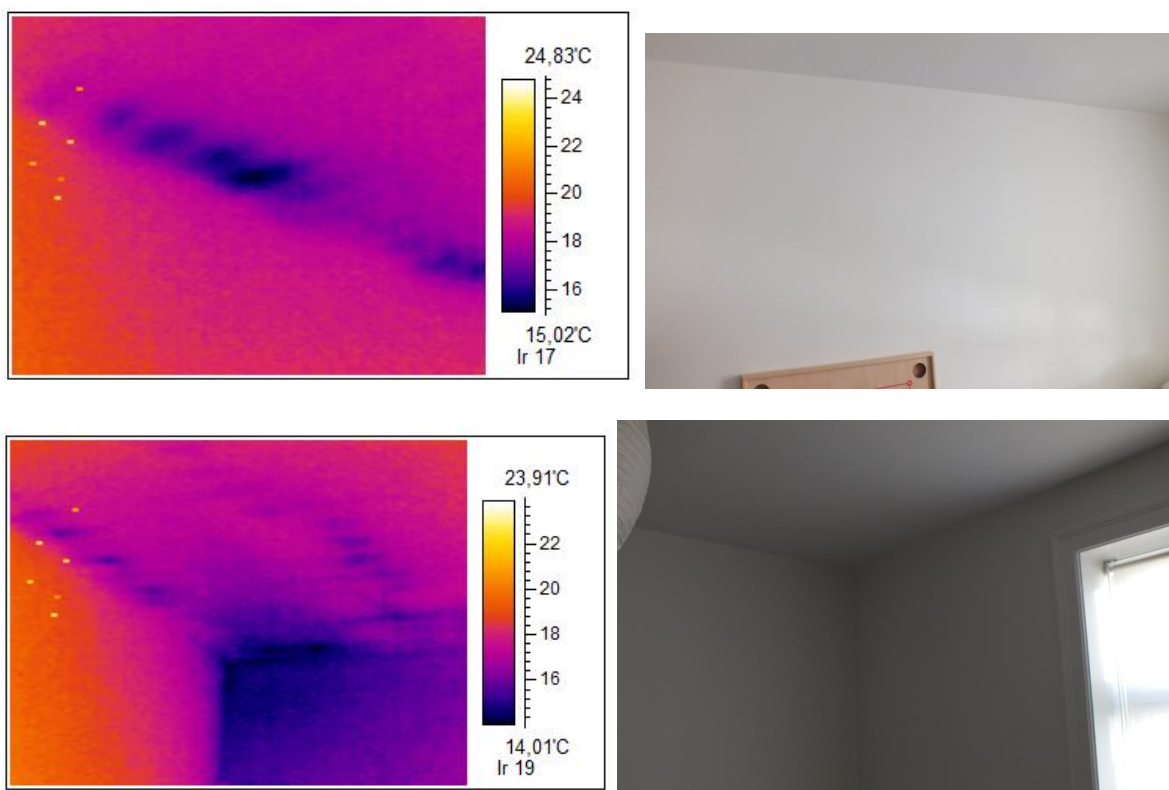
Figur 21 - Eventuelle fugtskader registreret i værelse mod nord 1. sal, Bolig B

Dette kunne godt ligne tegn på fugtskader i etagedækket evt. i bjælkerne. Det kan muligvis skyldes at fugerne på ydervæggen er beskadiget og konstruktion derfor har optaget en masse fugt igennem de beskadigede fuger.

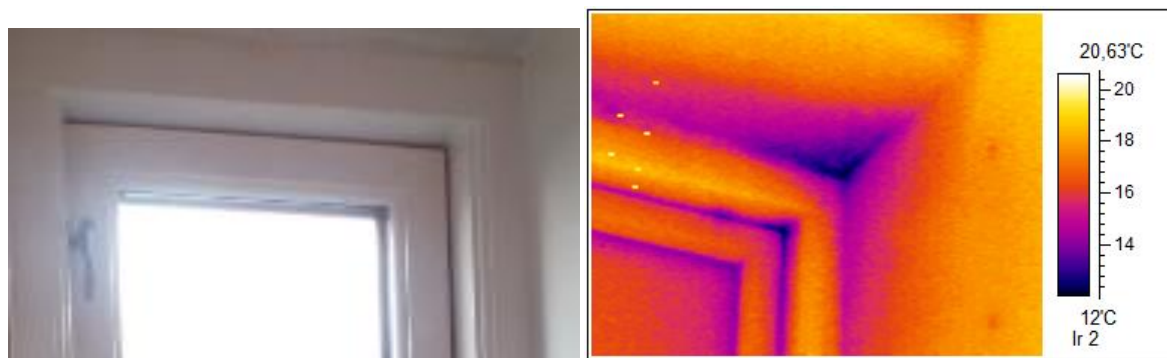
Figur 22 - Utæthed mellem vindues hul og karm, Bolig B

Her ses en tydelig utæthed mellem vindueshullet og karmen. Dette kan måske skyldes, at fugebåndet mellem vinduet og vindueshullet er beskadiget eller monteret forkert.
