# Bilag I.1

*Grafer for HOB0 datamålinger af bolig A*

## Bilag I.2

*Grafer for HOB0 datamålinger af bolig B*

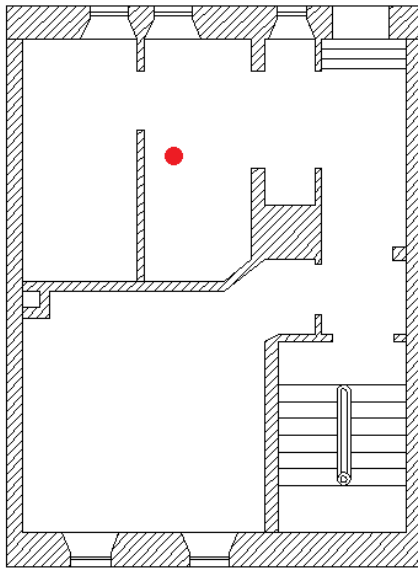
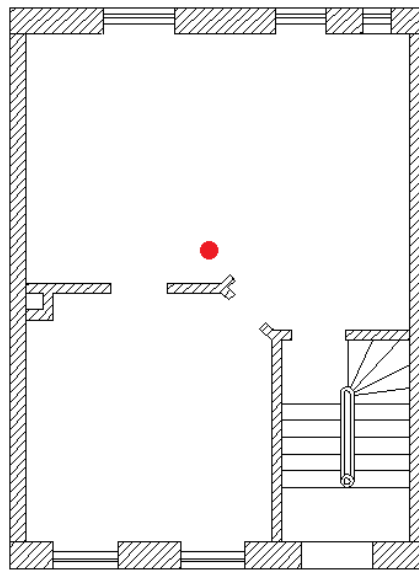
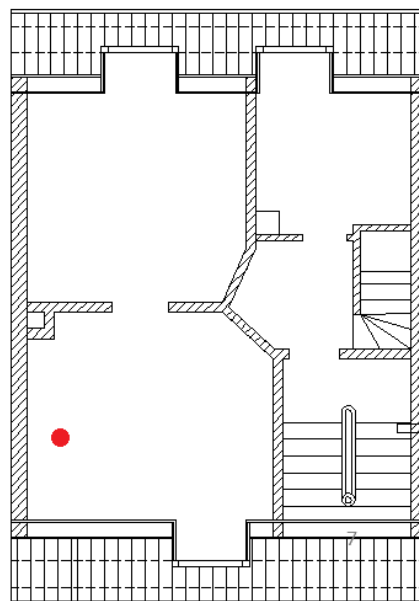
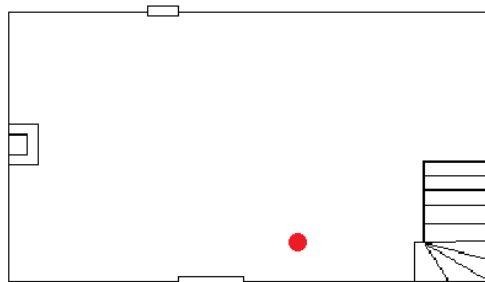
Placering af HOB0 datalogger i bolig A

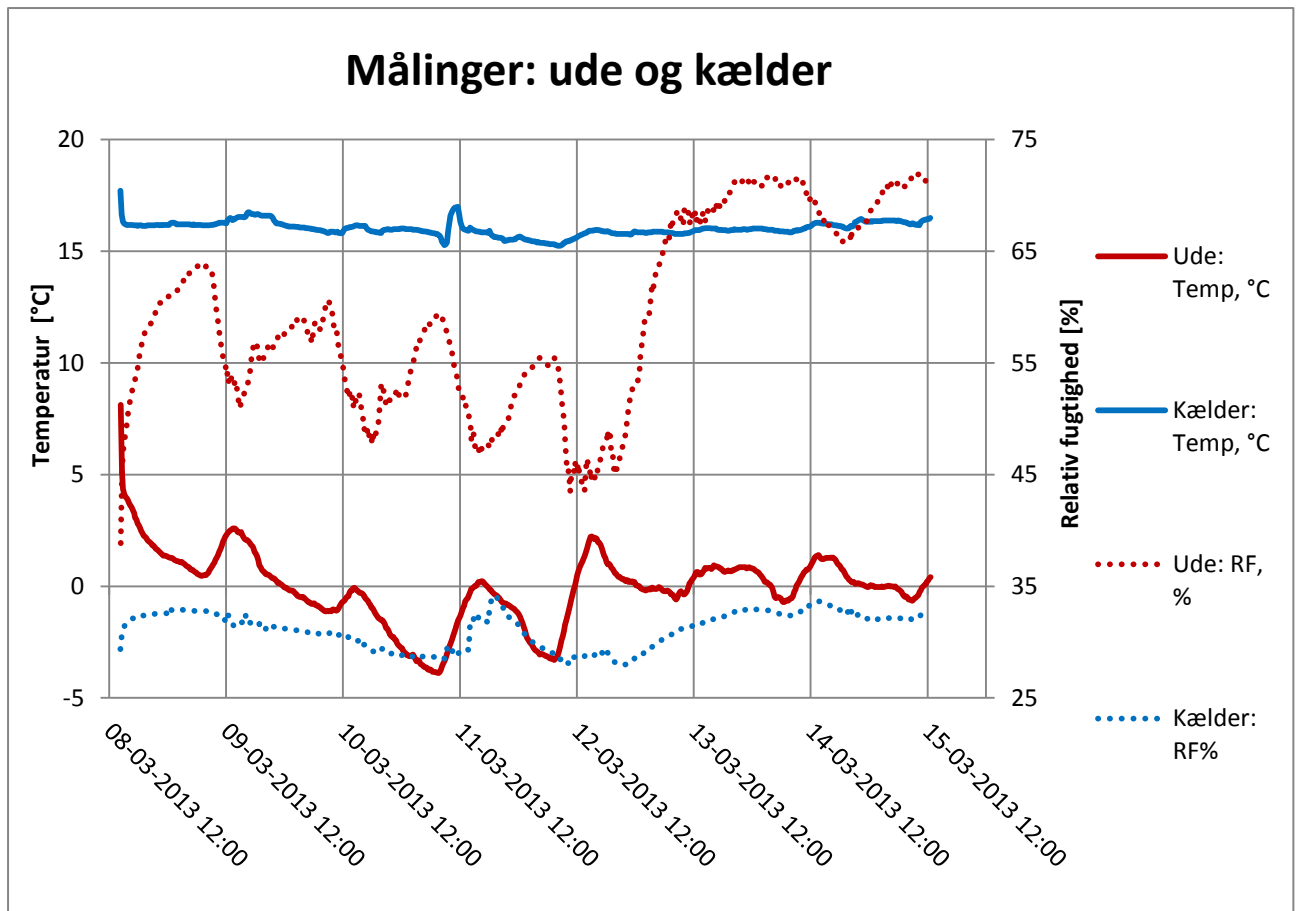
Figur M1 - Målinger af relativ fugtighed % og temperatur, kælder og udenfor.

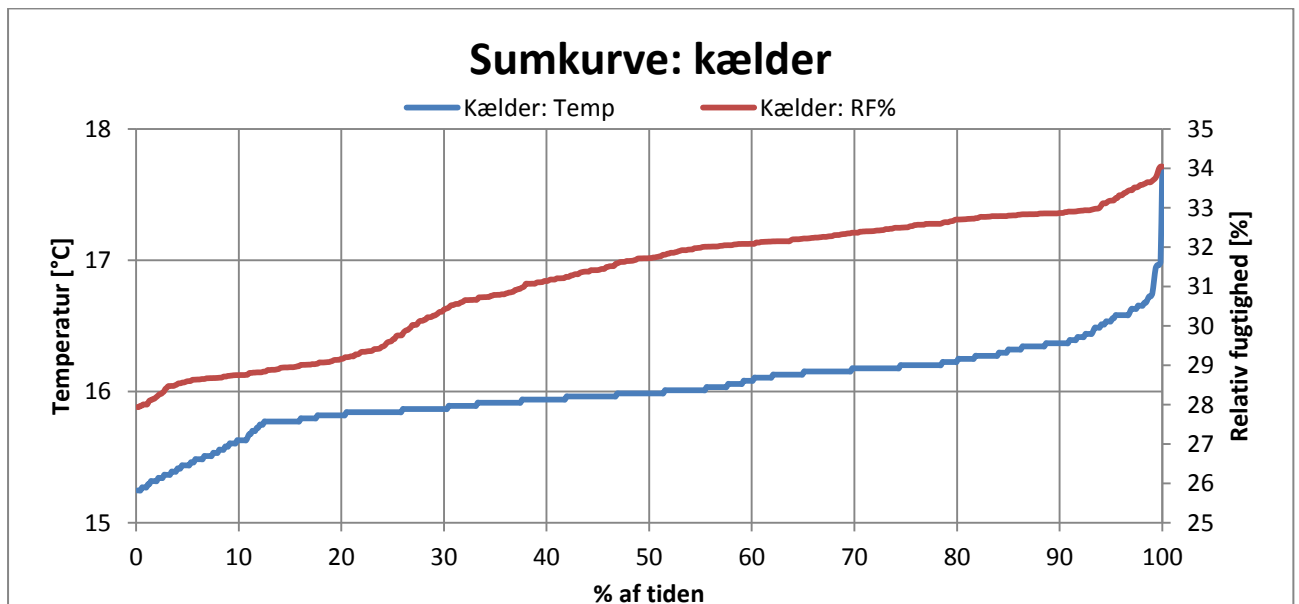
Figur M2 – Sumkurve over målingerne af kælder, temperatur og relativ fugtighed %.

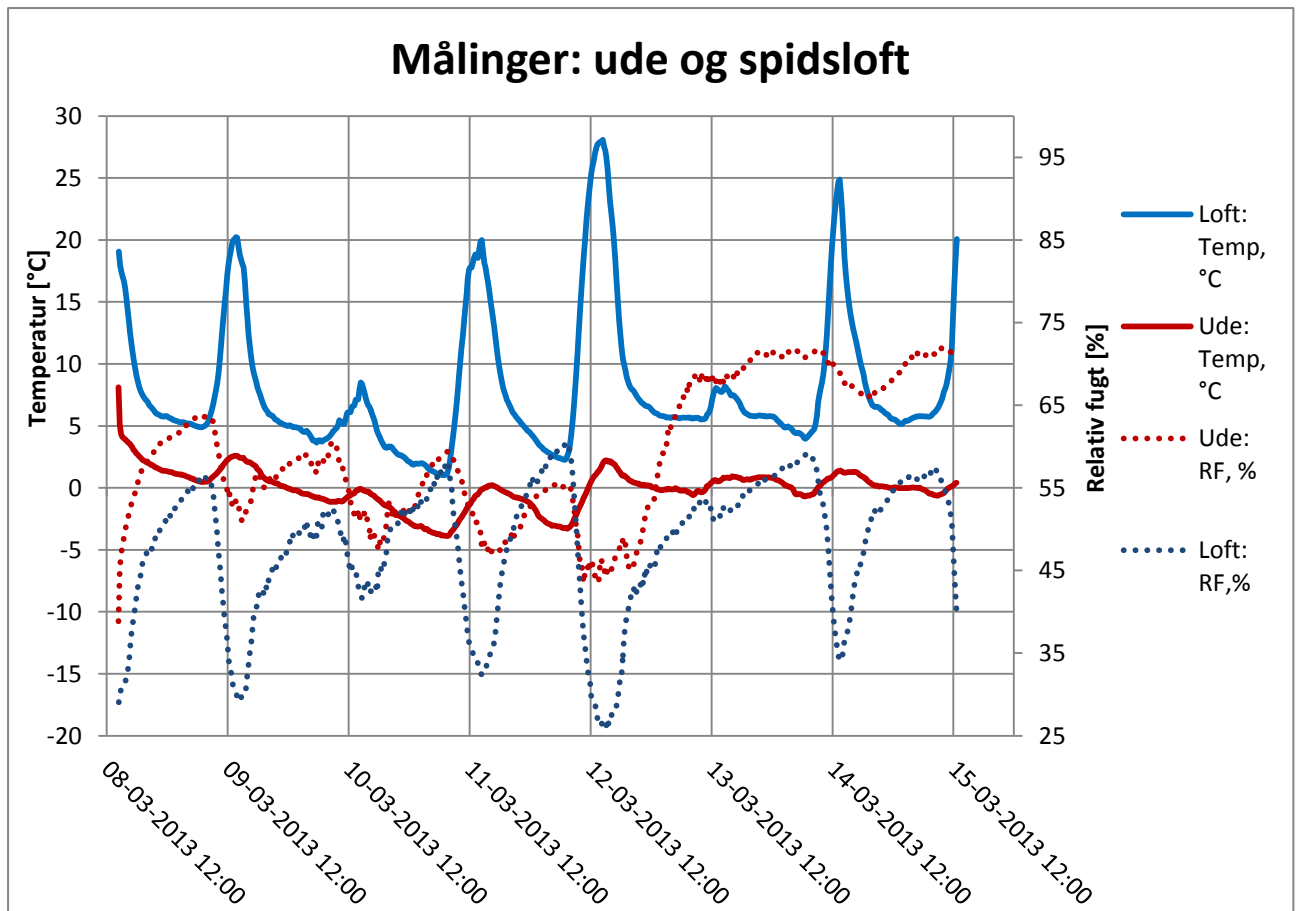
Figur M3 – Målinger af relativ fugtighed % og temperatur, spidsloft og udenfor

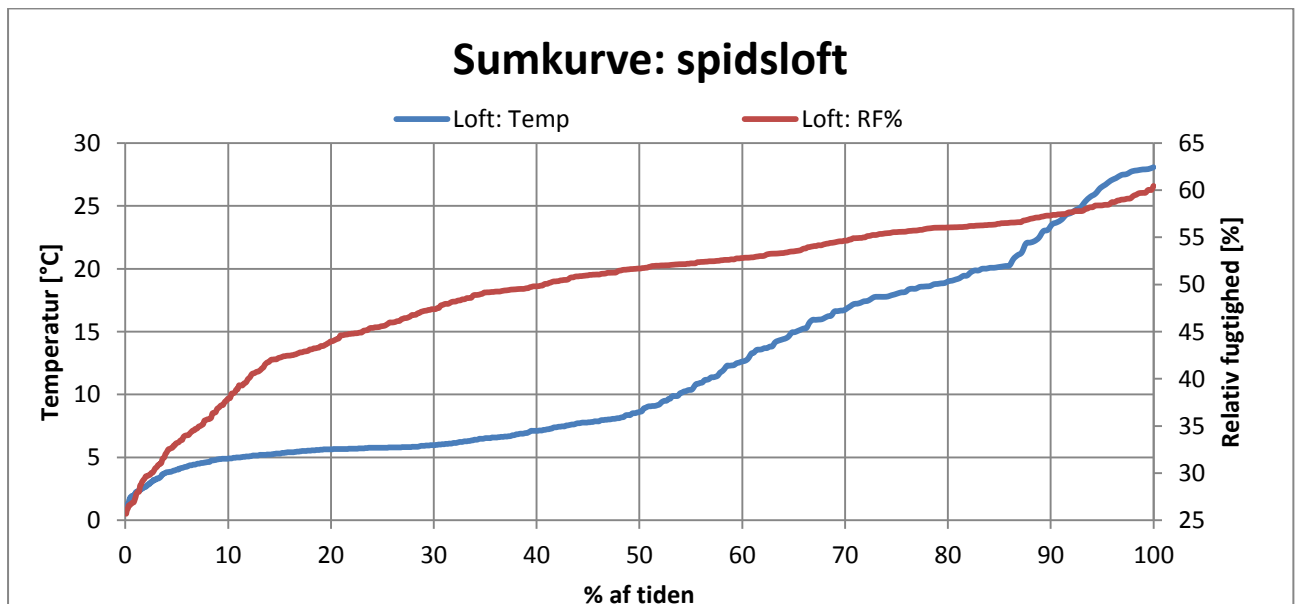
Figur M4 - Sumkurve over målinger af spidsloft, temperatur og relativ fugtighed %

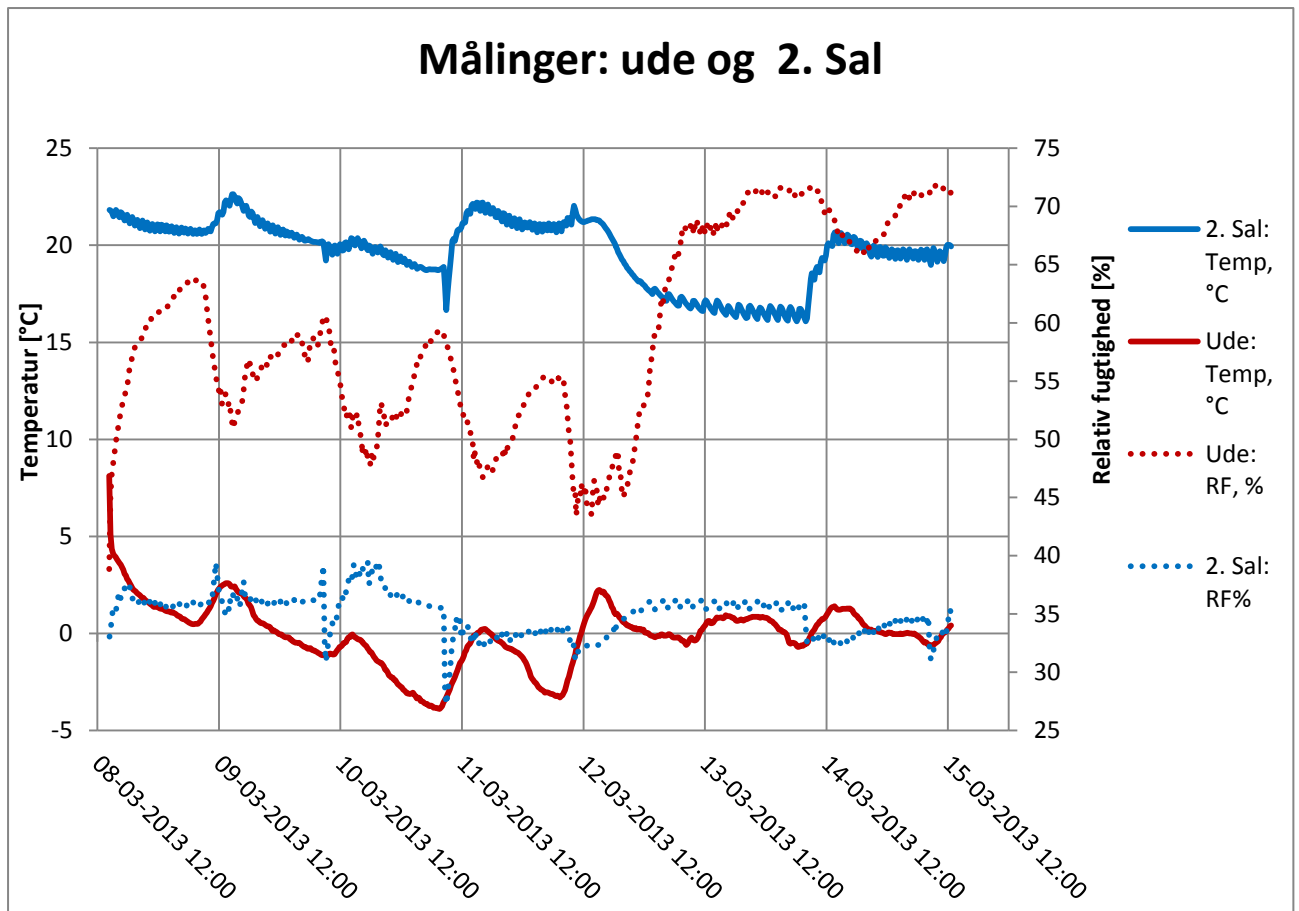
Figur M5 - Målinger af relativ fugtighed % og temperatur, 2.sal og udenfor.

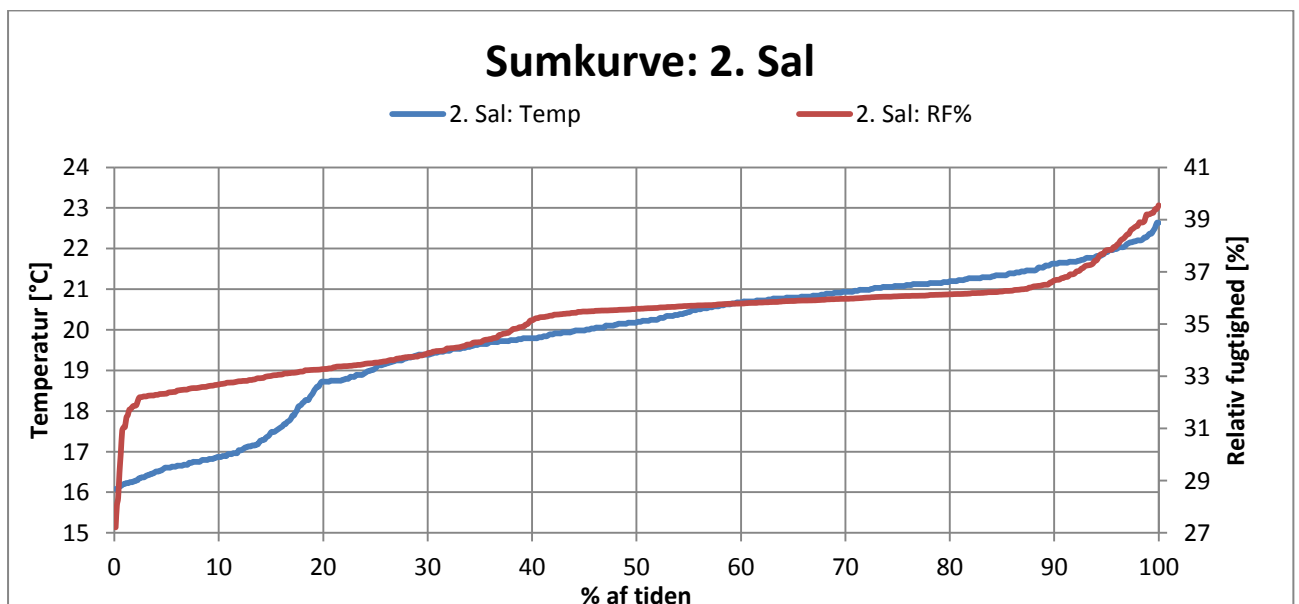
Figur M6 - Sumkurve over målinger af 2 sal, temperatur og relativ fugtighed %.

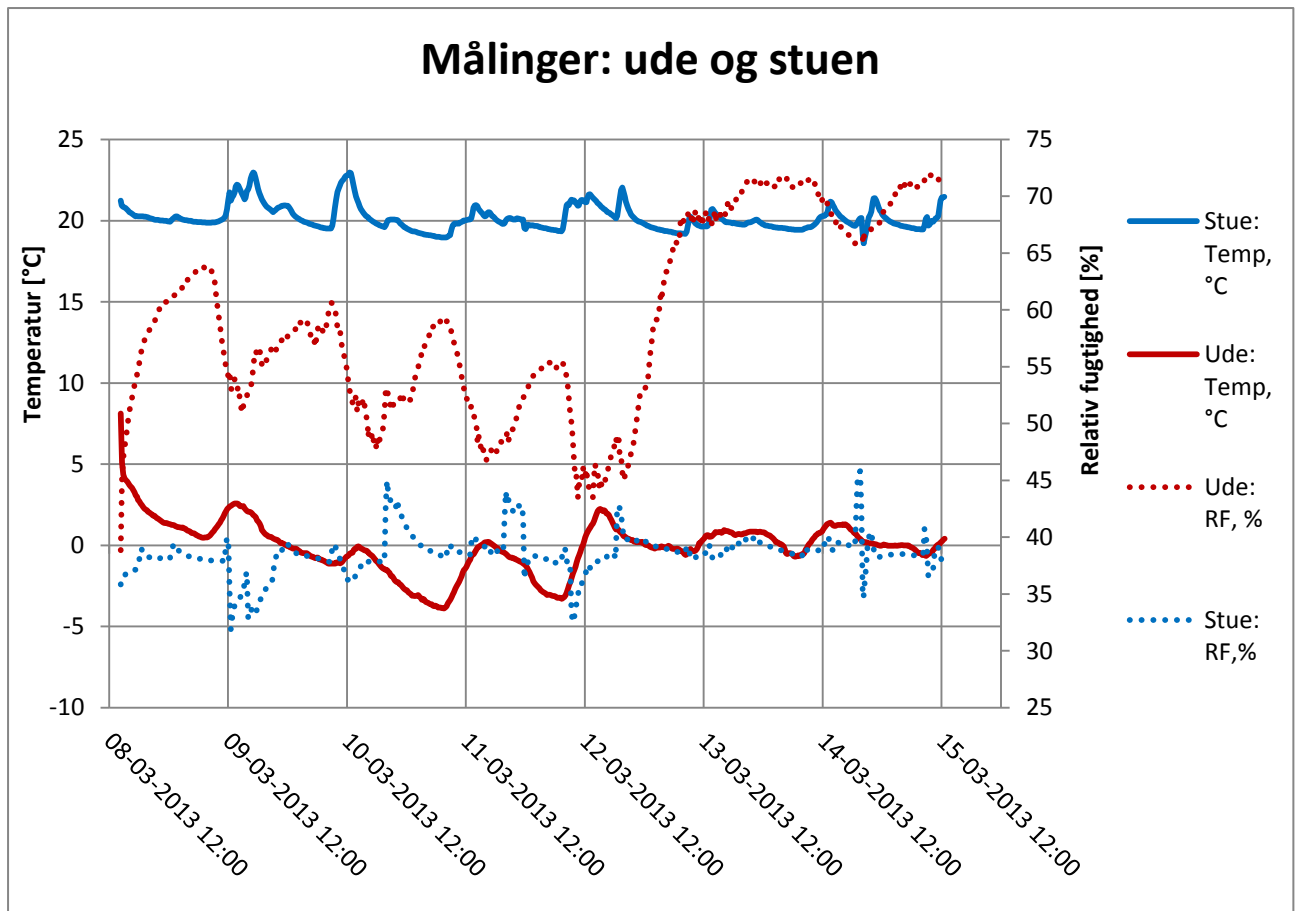
Figur M7- Målinger af relativ fugtighed % og temperatur, stuen og udenfor.

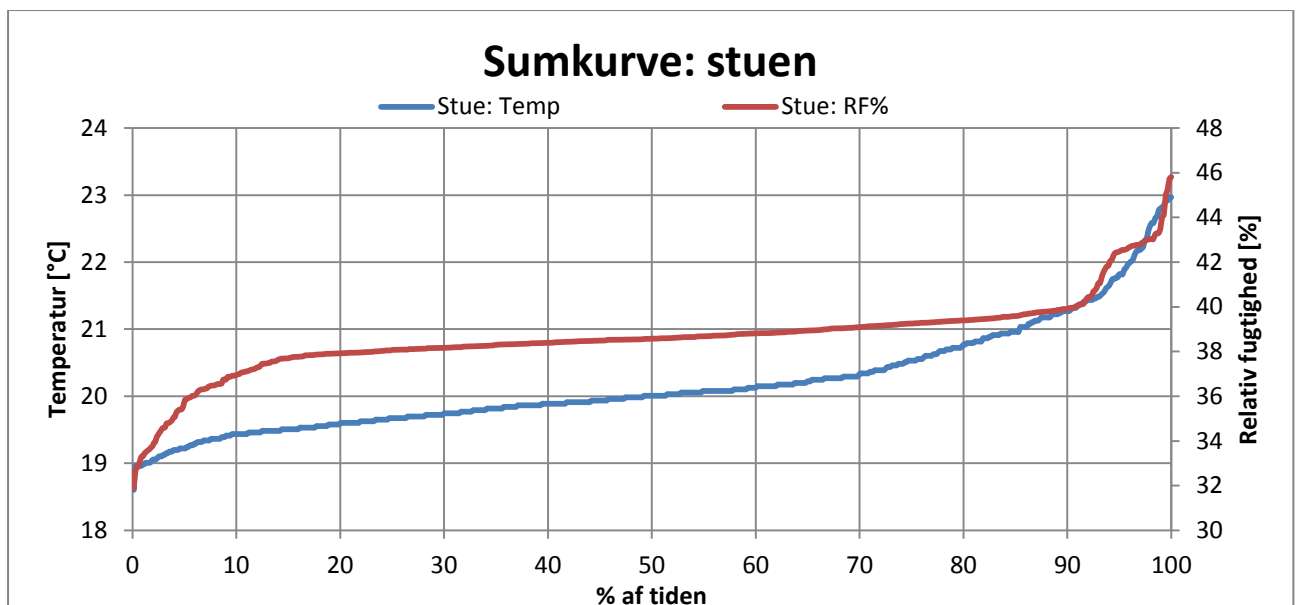
Figur M8 - Sumkurve over målinger af stuen, temperatur og relativ fugtighed %.

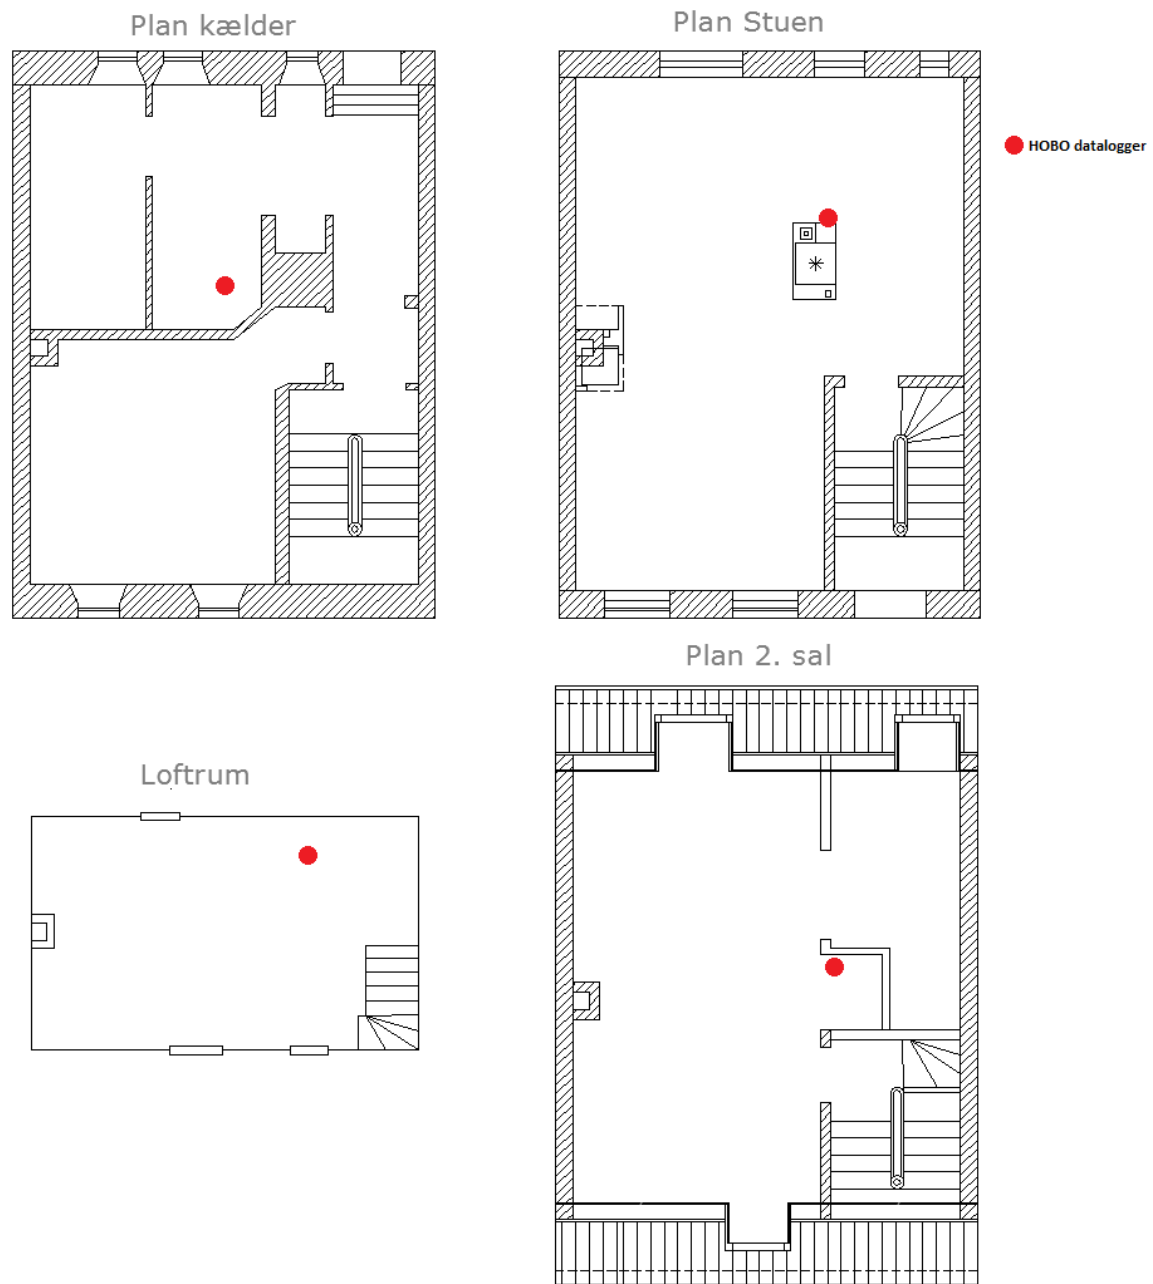
Placering af HOBO datalogger i bolig B

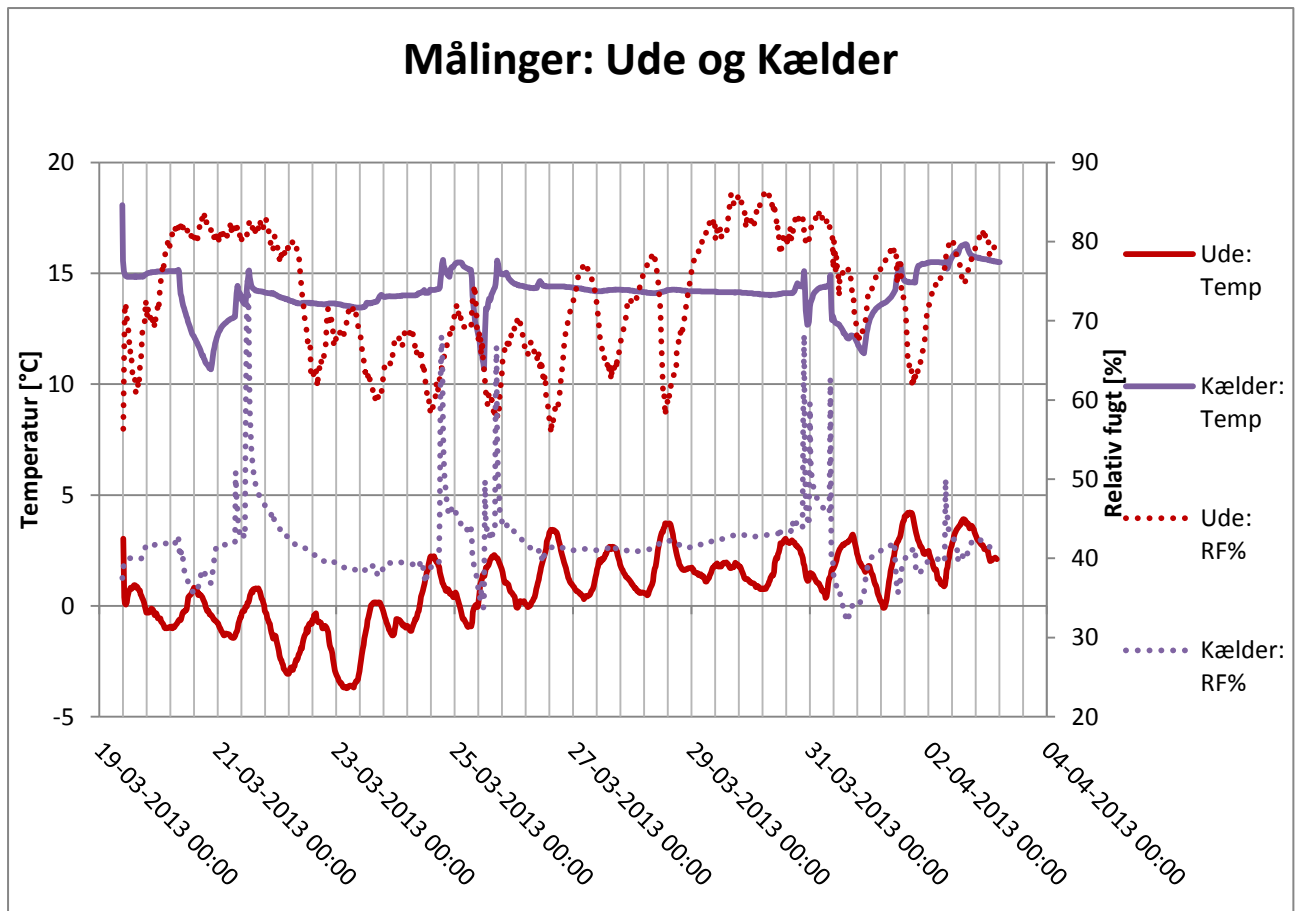
Figur N 1- Målinger af relativ fugtighed % og temperatur, kælder og udenfor.

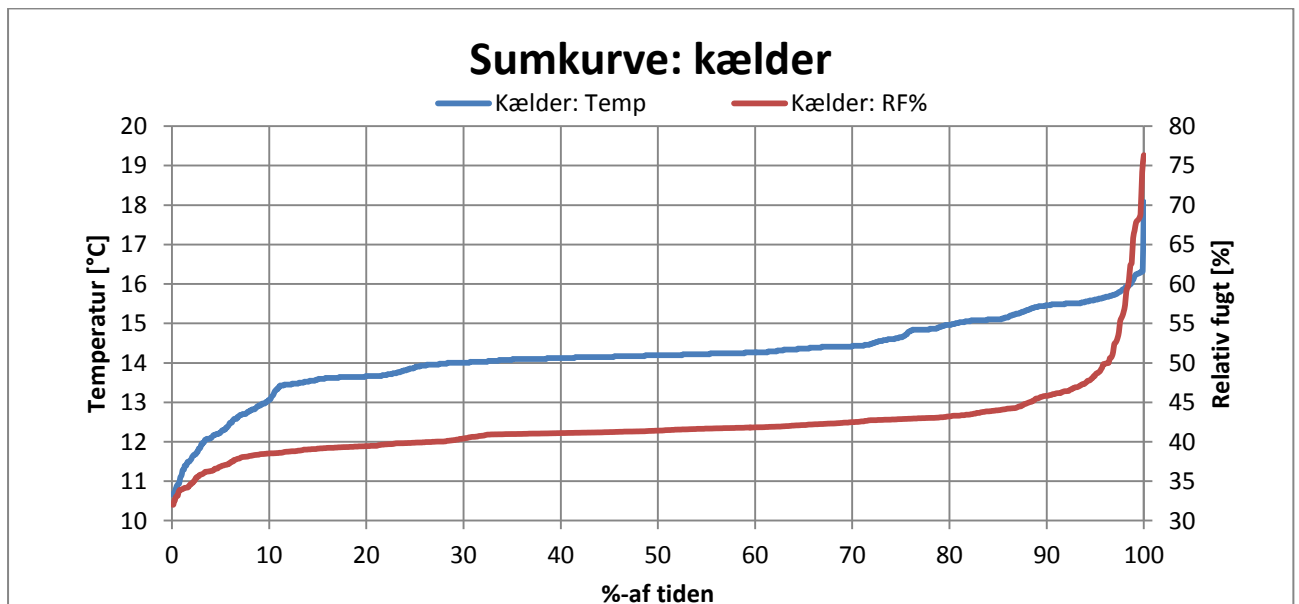
Figur N 2 – Sumkurve over målinger af kælder, temperatur og relativ fugtighed %

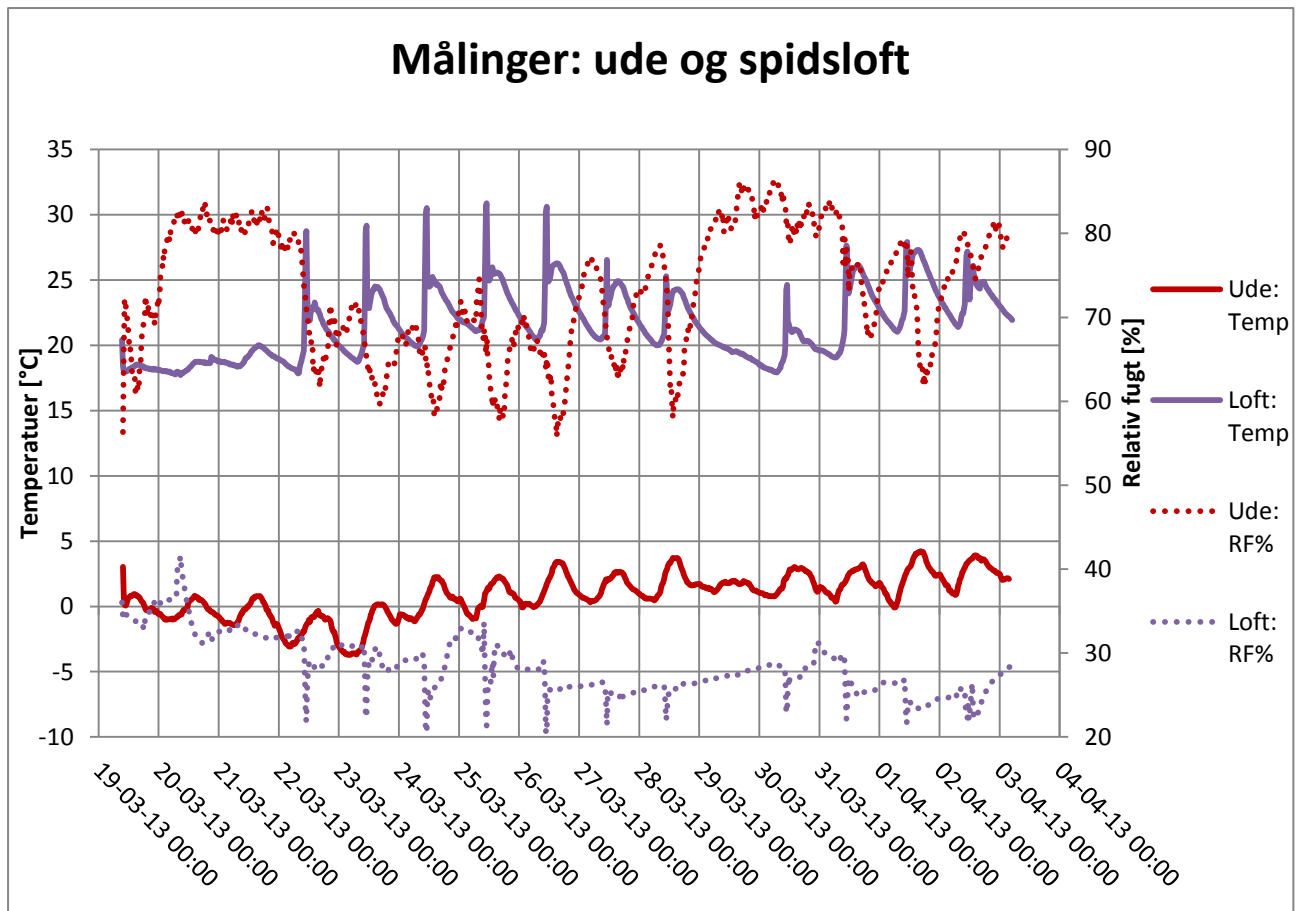
Figur N 3 - Målinger af relativ fugtighed % og temperatur, spidsloft og udenfor.

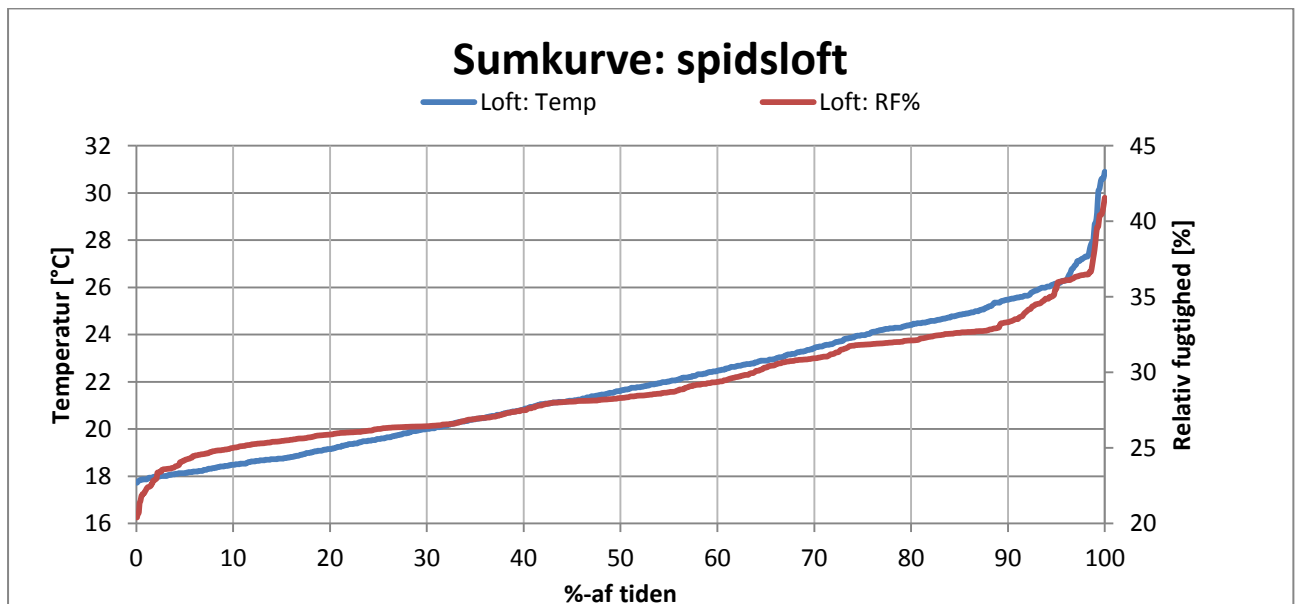
Figur N 4 - Sumkurv over temperatur og relativ fugtighed % for spidsloft.

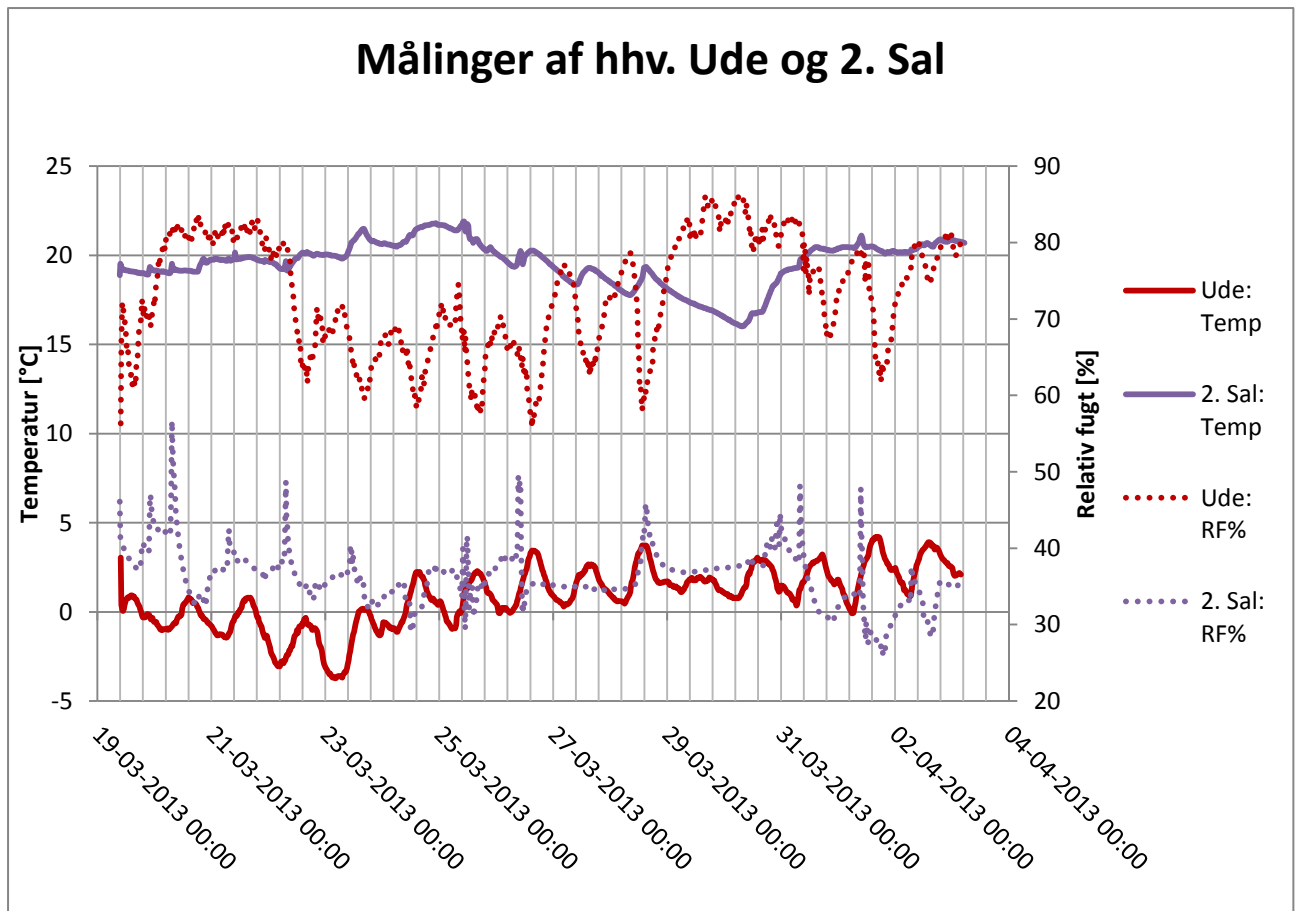
Figur N 5 - Målinger af relativ fugtighed % og temperatur, 2. sal og udenfor.

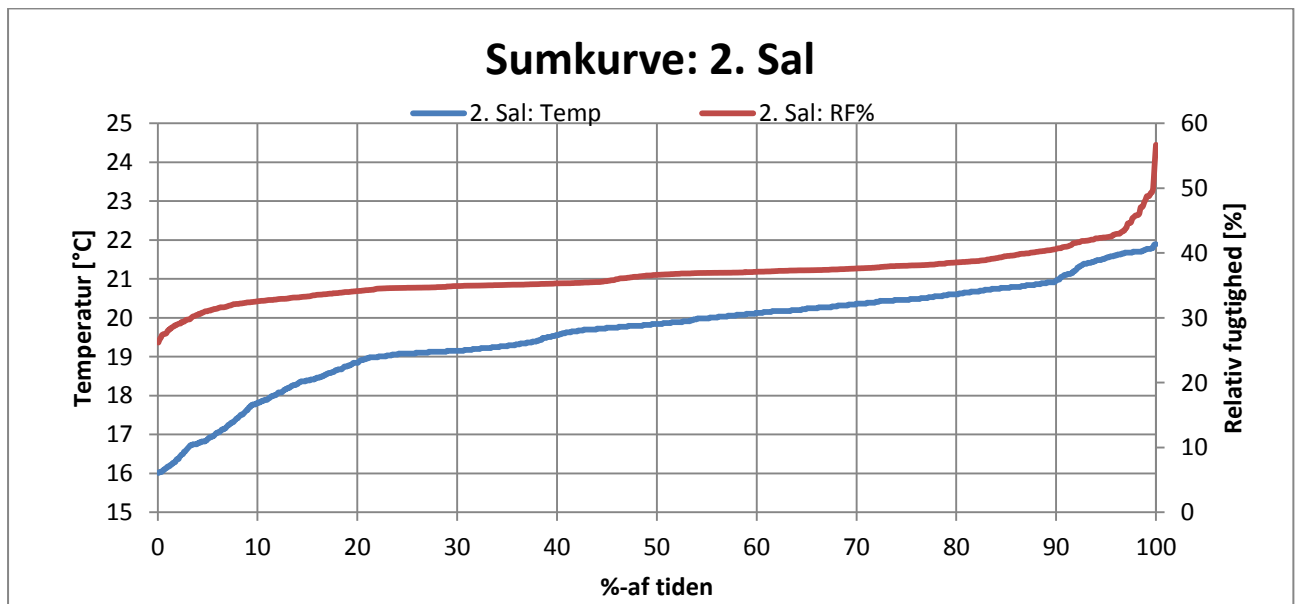
Figur N 3 - Sumkurve over måling af 2 sal, temperatur og relativ fugtighed %.

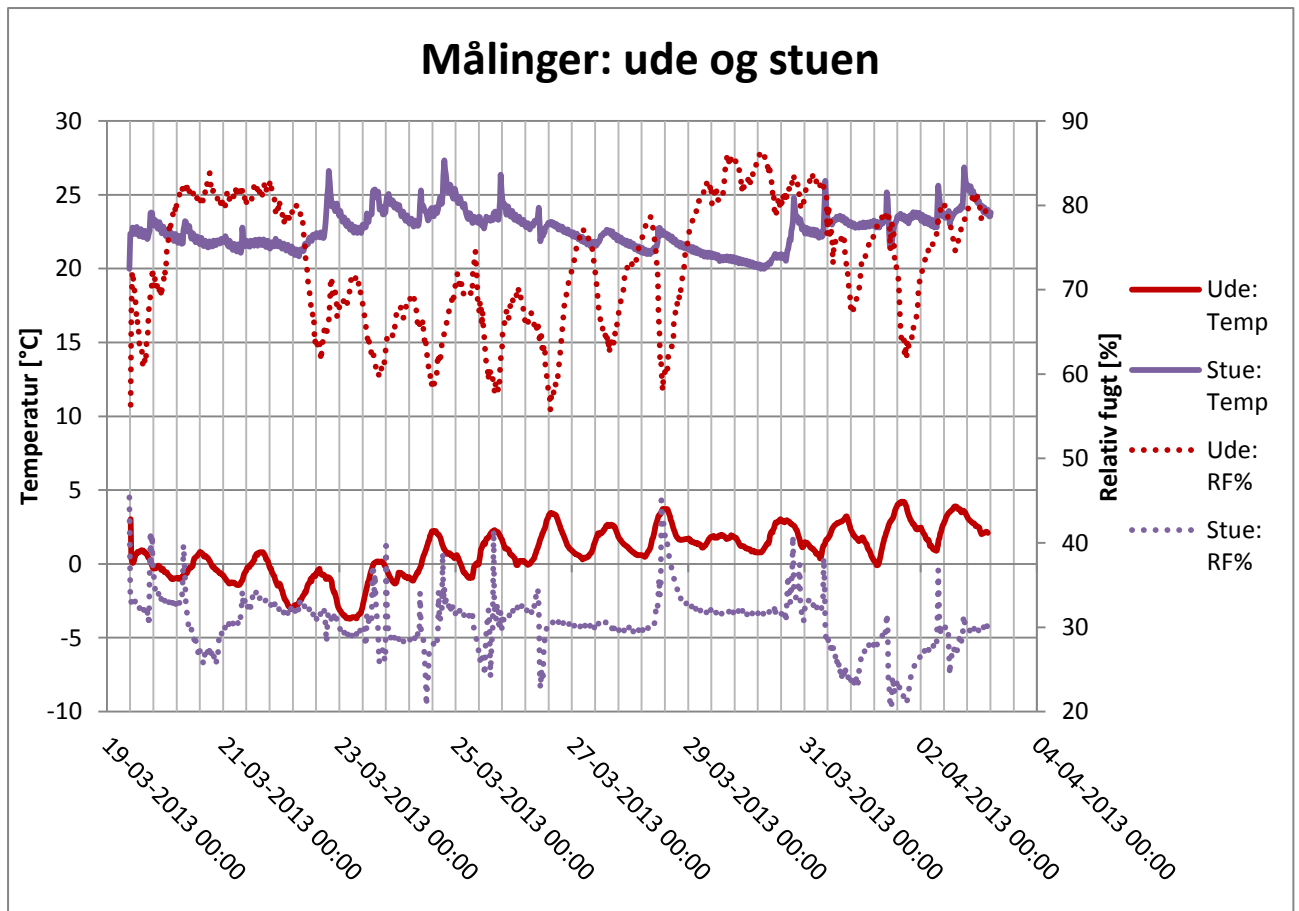
Figur N 7 - Målinger af relativ fugtighed % og temperatur, stuen og udenfor.

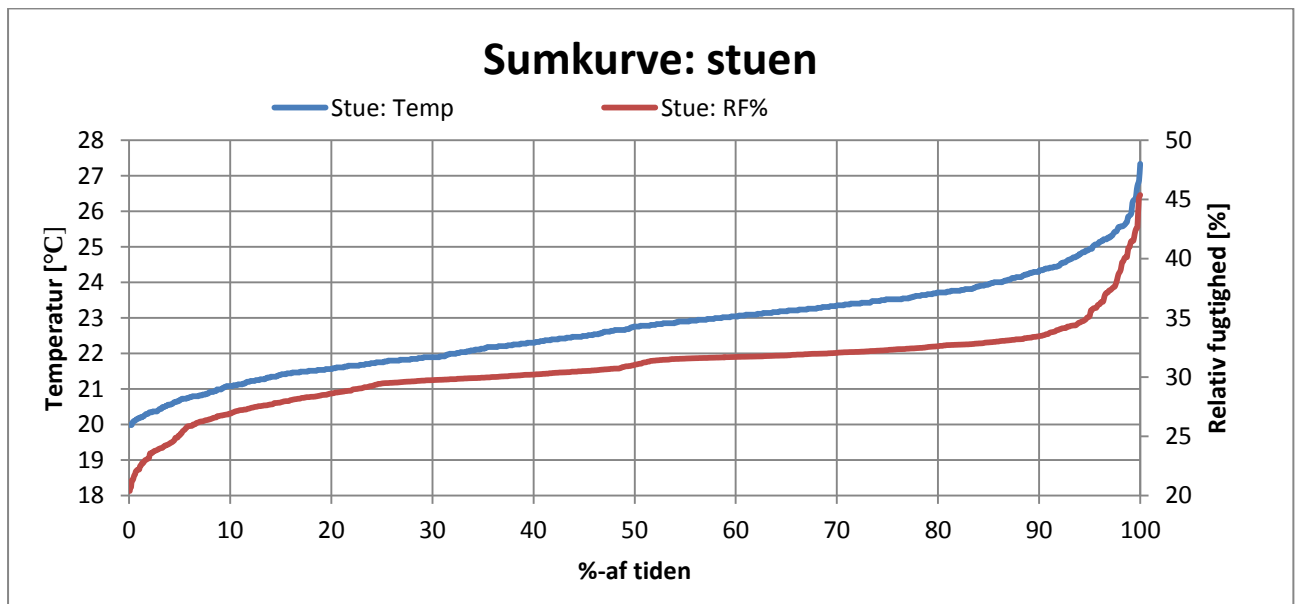
Figur N 8 - Sumkurve over målinger af stuen, temperatur og relativ fugtighed %.
