# D – Termografiundersøgelse

*Termografiundersøgelse udført i bolig A*

## Bygningsundersøgelse

Blowerdoor test efter DS/EN 13829  
Termografering af bygninger efter DS/EN 13187

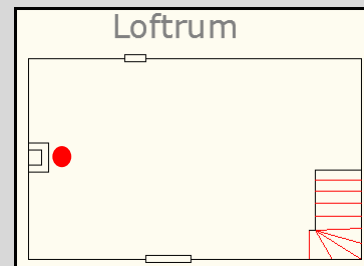
Loft, skortsen/tag

Mangel: Loft genrelet koldt, da det er uopvarmet

Udbedring: Hvis loftet skal bruges som opholdsrum og dermed holdes varm, bør der isoleres.

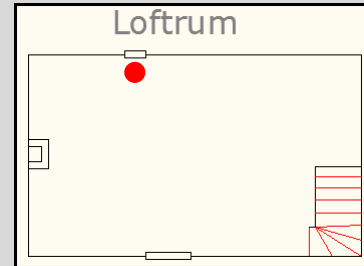
Loft, Vindue mod nord

Mangel: Stort varmetab gennem staldvindue.

Udbedring: Hvis loftet skal bruges som opholdsrum og dermed holdes varm, bør der isoleres. De gamle vinduer bør udskiftes, som beskrevet i afsnit 10.6.2.1

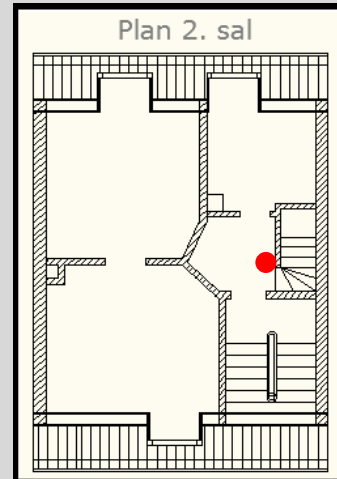
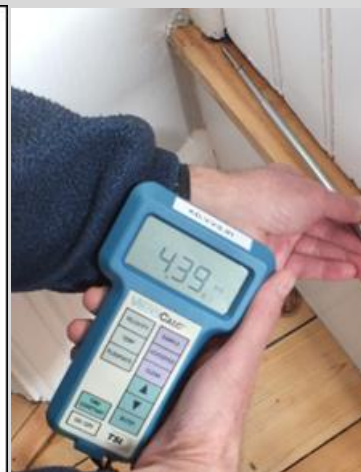
2. sal, Dør op til loftrum

Målte luftstrømme: ved 50 pa = 4,39 m/s, 10 pa = 1,45 m/s

Mangel: Utæt under dør op til loftet.

Udbedring: Dør bør tætnes med tætningslister eller udskiftes helt. Afsnit 10.4.4

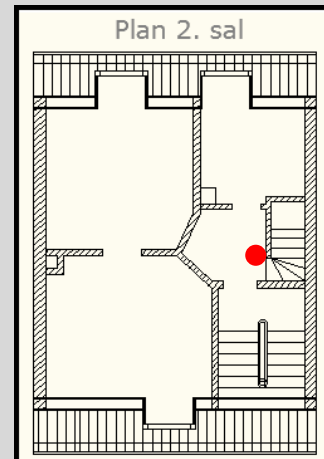
2. sal, dør op til loftrum.

Mangel: Utæt under dør op til loftet.

Udbedring: Dør bør tættes med tætningslister eller udskiftes helt. Afsnit 10.4.4

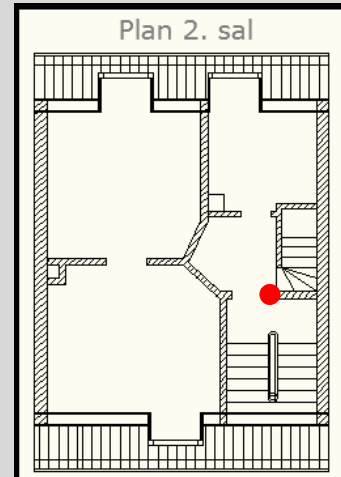
2. sal, dør op til loftrum, ved hængsel

Målte luftstrømme: 3,21 m/s

Mangel: Utæt ved hængsel på dør op til loftet.

Udbedring: Udbedring: Monter evt. ekstra hængsel ved utæthed, så døren lukker tæt. Dør bør tætnes med tætningslister eller udskiftes helt.

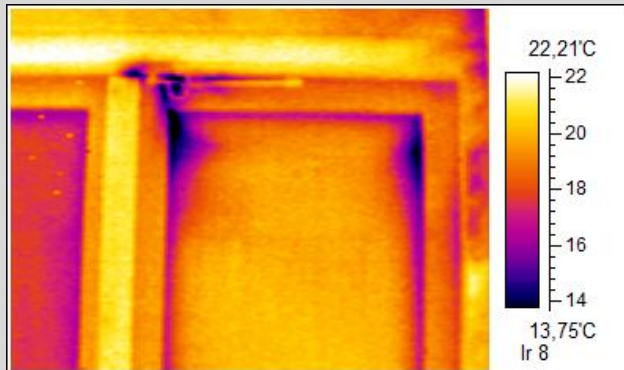
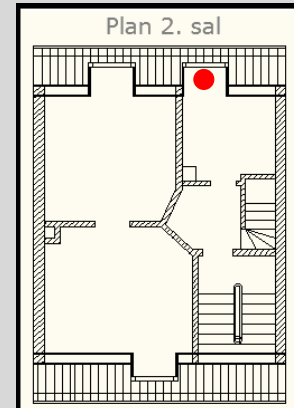
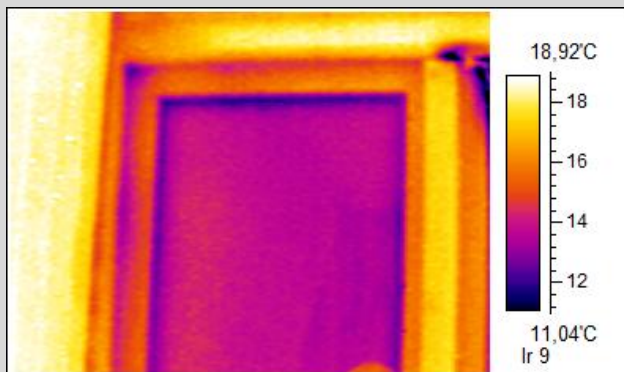
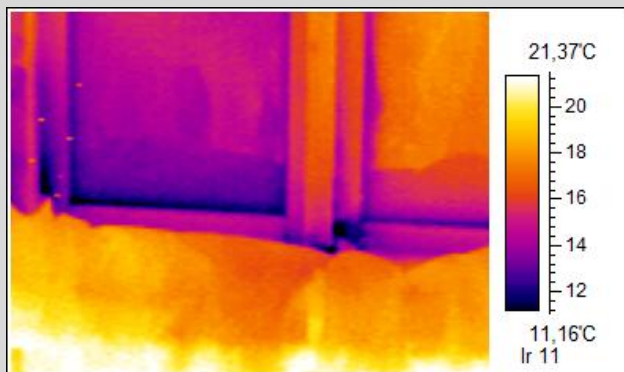
2. sal, badeværelse, vindue mod nord

Mangel: Kuldebroer på termorude langs ramme.

Udbedring: Afsnit 10.4.4. Udskift termorude til energirude med varm kant, se afsnit 7.3.6

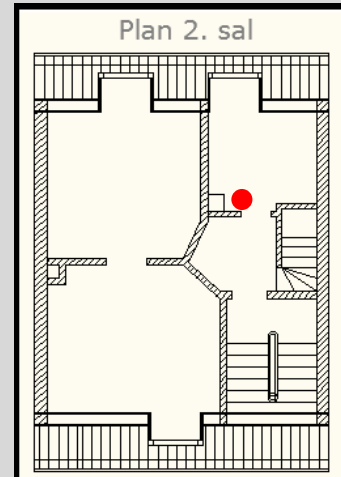
2. sal, badeværelse, udluftningslem

Mangel: Utæt omkring udluftningslem pga. spring i loftet.

Udbedring: Fuge i revner mellem lemme og loftet, se afsnit 10.4.3

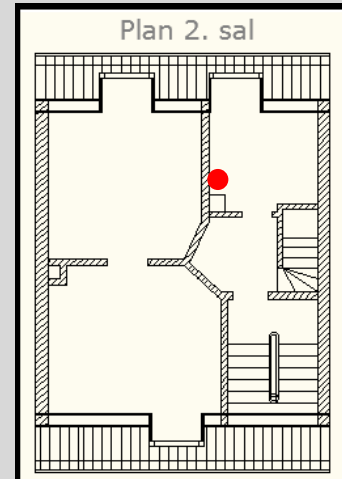
2. sal, badeværelse, ved indvendig kanal

Mangel: Utæt i hjørne ved indvendig kanal. Kan skyldes utæt dampspærre

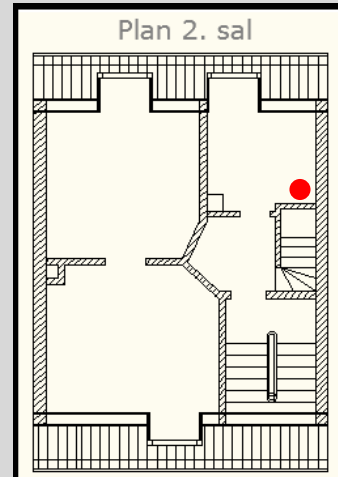
2. sal, badeværelse, hjørne i brusebadet

Mangel: Utæt hjørne ved brusebad. Vender op til uopvarmet loft. Kan skyldes brudt dampspære.

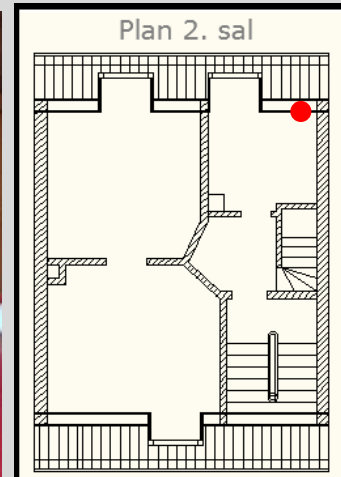
2. sal, badeværelse, samling mellem loft og væg

Mangel: Utætheder registreret ved tag mod nord og loft under tagrum. Kan skyldes utæt dampspærre.

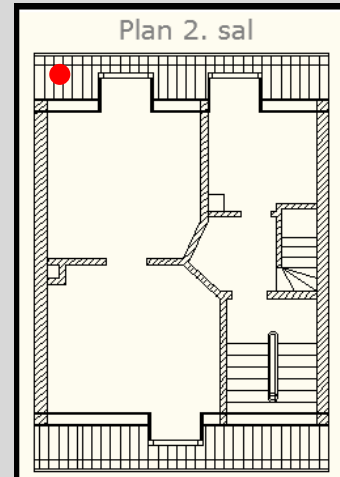
2. sal, soveværelse, hjørne til venstre fra vindue mod nord

Mangel: Afkølet område ved samling mellem tag og ydervæg mod nord, grundet kuldebro.

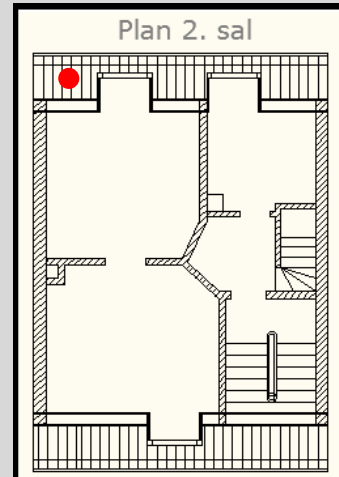
2. sal, soveværelse, væg til venstre for vindue mod nord

Mangel: Kold ydervæg mod nord, kuldebro midt på væg. Mangel på isolering

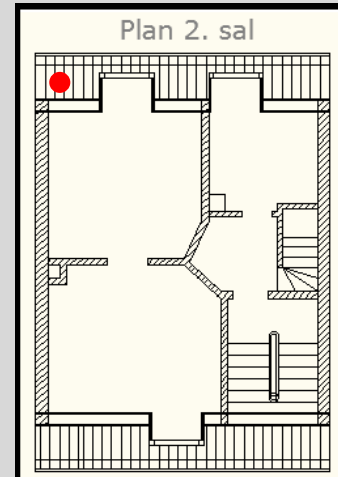
2. sal, soveværelse, samling ved bjælke og tag mod nord

Mangel: Utæthed omkring samling ved hanespær og tag mod nord og samling med væg mod nabo

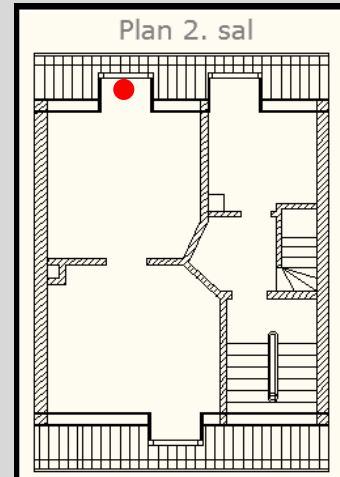
2. sal, soveværelse, vindue mod nord

Mangel: Utæthed i vindue mellem ramme og karm

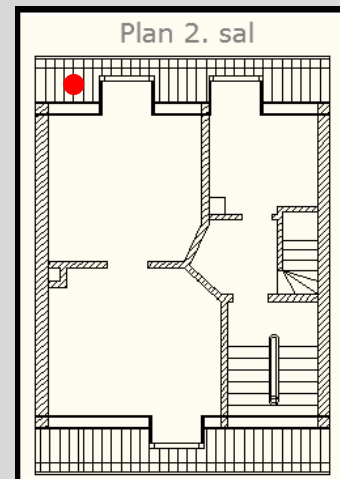
2. sal, soveværelse, kold ydervæg mod nord

Mangel: Afkølet ydervæg. Den laveste målte temperatur på ydervæg er 11,25 °C.

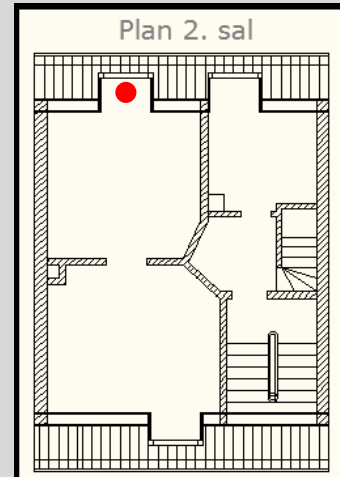
2. sal, soveværelse vindue mod nord

Mangel: Utæt vindue ved markering mellem ramme og karm.

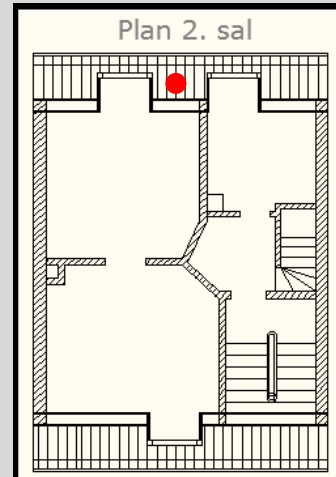
2. sal, soveværelse, højre hjørne på ydervæg mod nord

Mangel: Konstruktion utæt ved gulv og ved gennembrydning i gul og væg.

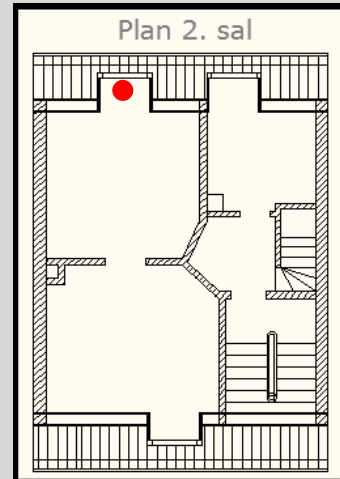
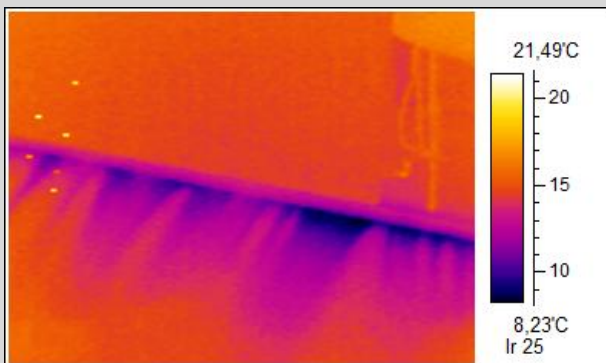
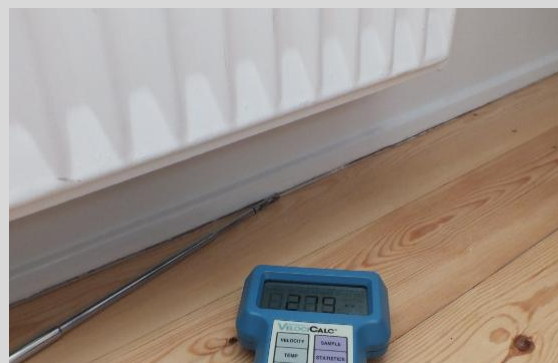
2. sal, soveværelse, gulv under vindue mod nord

Trykforskel mellem inde og ude -50 Pa.  
Målte luftstrømme: 2,79 m/s

Mangel: Konstruktion utæt ved gulvet.  
Udbedring: Se afsnit 10.4.2

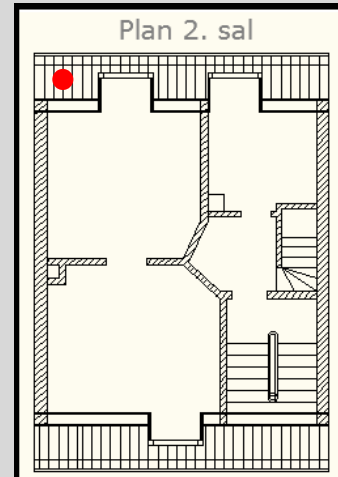
2. sal, soveværelse, bjælke ved indervæg mod vest og ydervæg mod nord

Mangel: Utæt ved samling omkring hanespær og gulv.

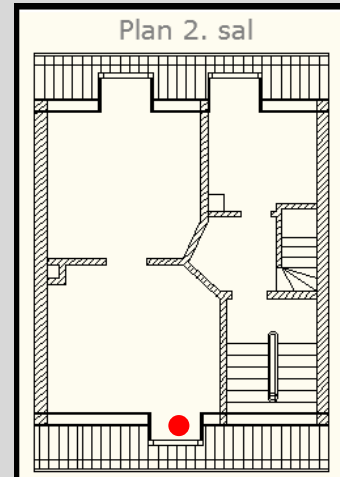
2. sal, kontor mod syd, bag radiator under vindue

Mangel: Utæt ved gulv under vindue og kold ydervæg.

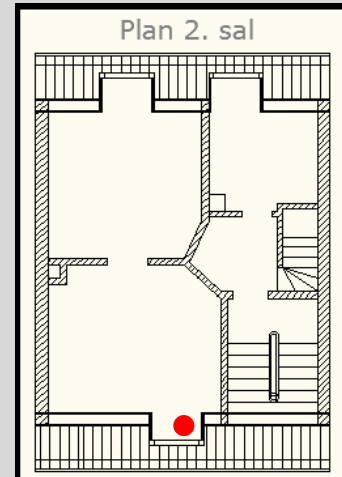
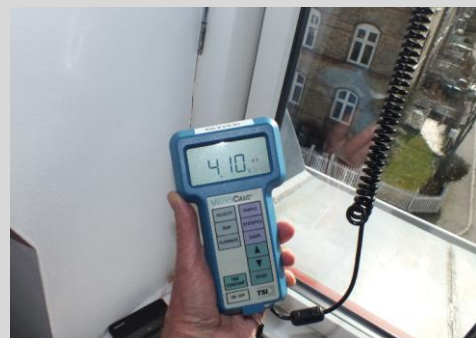
2. sal, kontor, vindue mod syd

Mangel: Vindue utæt ved samling mellem karm og ydervæg mod syd.

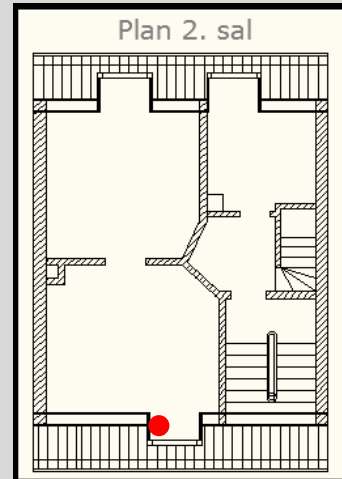
2. sal, kontor, vindue mod syd

Mangel: Vindue utæt mellem ramme og ydervæg mod syd.

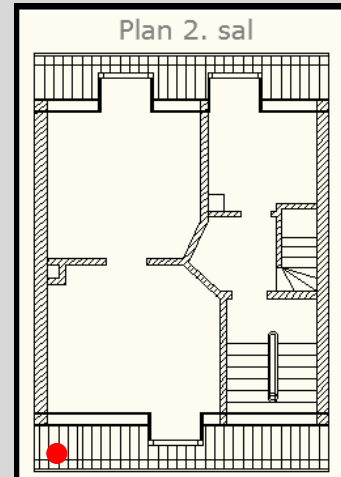
2. sal, kontor, samling bjælke ydervæg mod syd

Mangel: kuldebro ved gennembrydning i ydervæg mod syd, samt samling mellem tag og ydervæg.

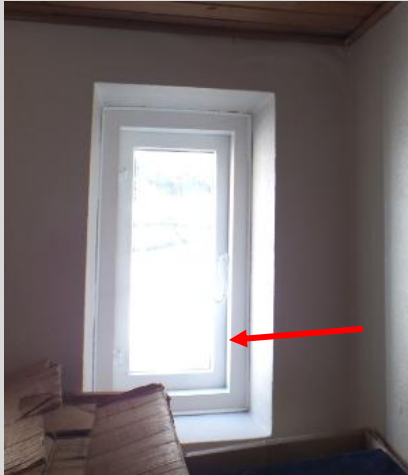
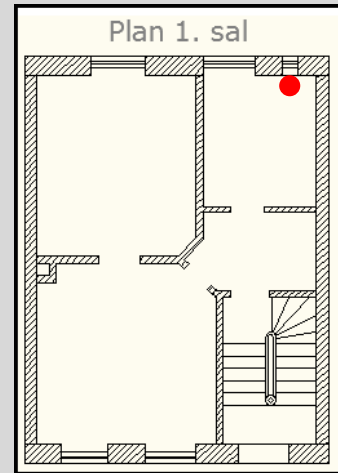
1.sal, opbevaringsrum mod nord, vindue til højre

Mangel: Vindue genrelet utæt mellem ramme og karm.

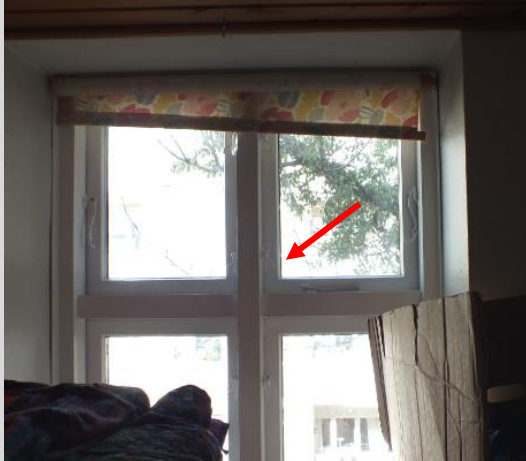
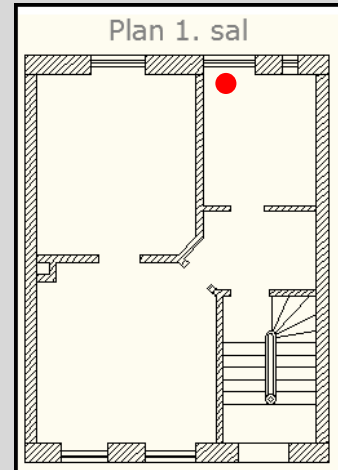
1.sal, opbevaringsrum, vindue

Mangel: Vindue utæt ved samling mellem rude og rudens ramme.

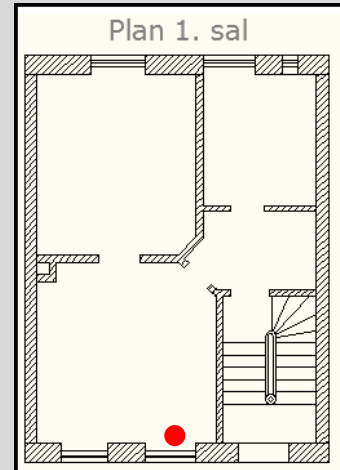
1.sal, kontor, under radiator under vindue mod syd

Mangel: Utæt ved gulv under radiator.

Udbedring: Se afsnit 10.4.2

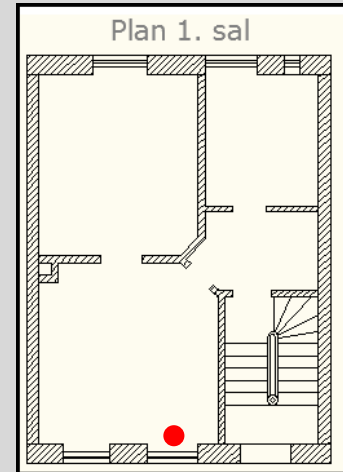
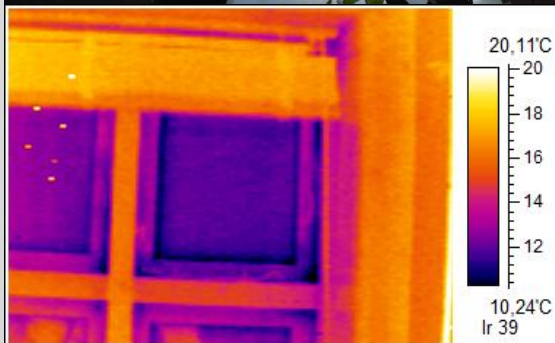
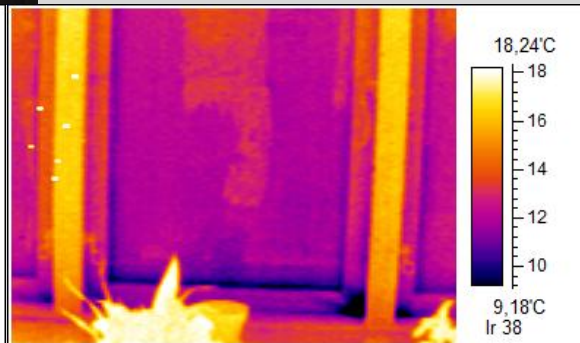
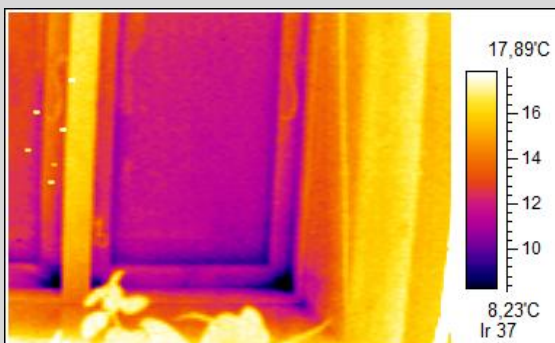
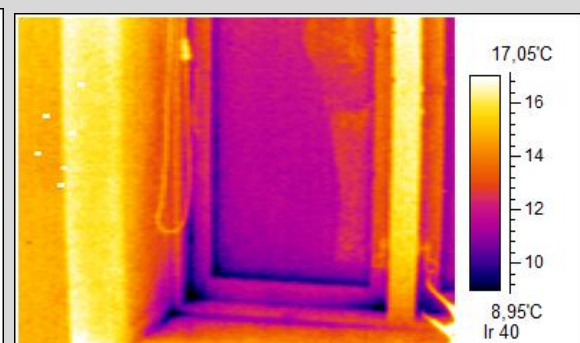
1.sal, kontor, vindue mod syd

Mangel: Vinduer generelt utætte.

Udbedring: Monter tætningslister. Afsnit 10.4.4

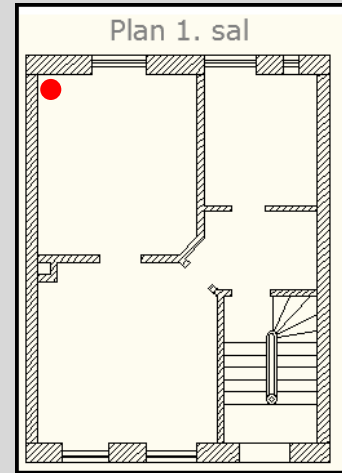
1.sal, gæsteværelse, ydervæg til venstre for vindue mod nord

Mangel: Kuldebro ved samling mellem skillevej og ydervæg.

Udbedring: Efterisolering af ydervæg vil formegentlig mindske kuldebroen og temperaturen på overfladen. Afsnit 10.5??

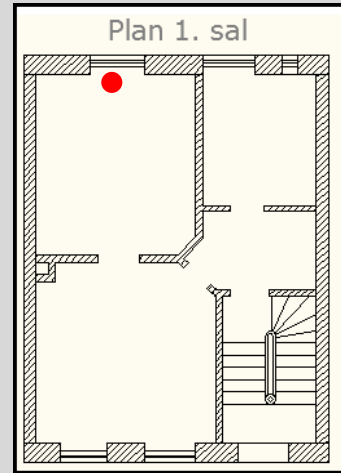
1.sal, gæsteværelse, radiator under vindue mod nord

Mangel: Utæt ved gulv under radiator.

Udbedring: Se afsnit 10.4.2

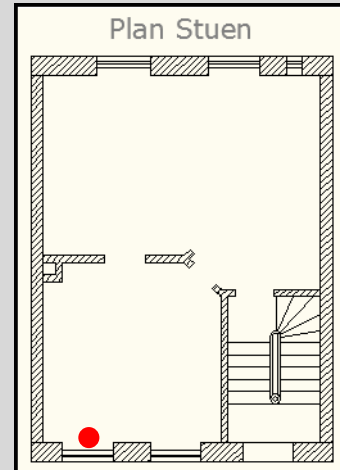
Stuen, højre vindue mod syd

Trykforskel mellem inde og ude -50 Pa.  
Målte luftstrømme: 1,91 m/s

Mangel: Utæt ved hængsel i vindue.  
Udbedring: Ryg evt. Monter tætningsliste.

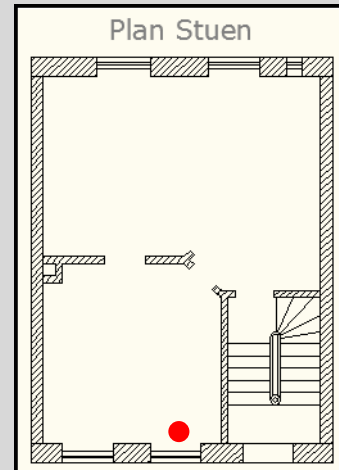
Stuen, venstre vindue mod syd

Målte luftstrømme: Ved 50 pa = 7,44 m/s, ved 10 pa = 2,46 m/s

Mangel: Utæt vindue mellem vindue og ramme.

Udbedring: Monter tætningsliste Afsnit 10.4.4 eller prøv evt. at juster rammen. Kan evt. skyldes den sidder skævt. Se afsnit 10.4.4

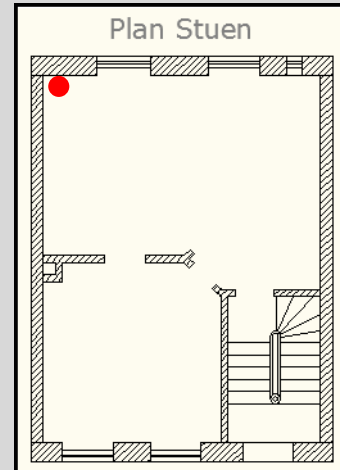
Stuen, ydervæg mod nord

Mangel: Afkølet væg/loft.

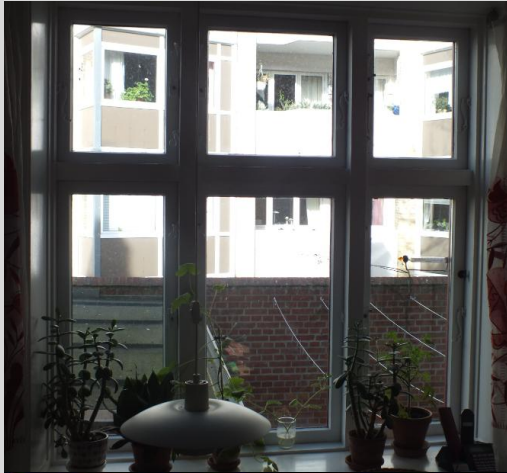
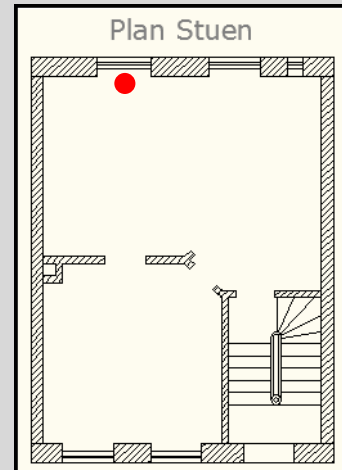
Stuen, venstre vindue mod nord

Mangel: Generelt utæt mellem ramme og karm.

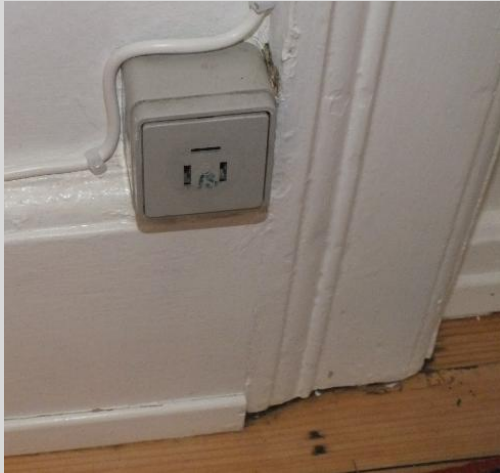
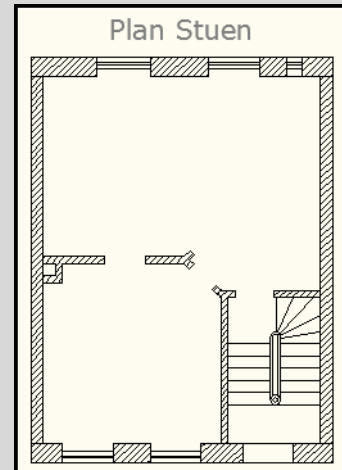
Stuen????????????, stikkontakt

Mangel: Utæt stikkontakt.

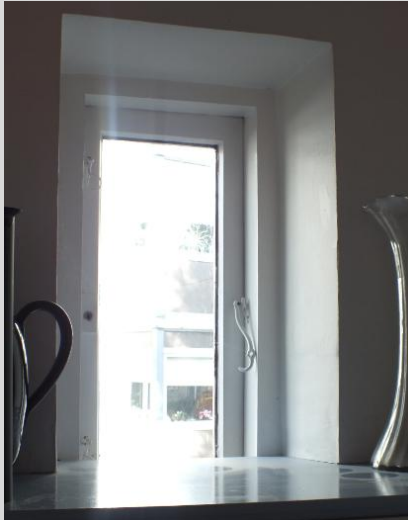
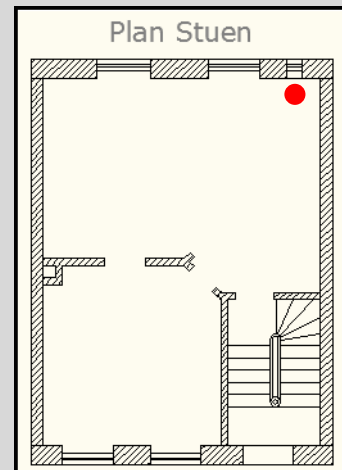
Stuen, højre vindue mod nord

Mangel: Utæt mellem ramme og karm. Kuldebro på ruden langs rammen.

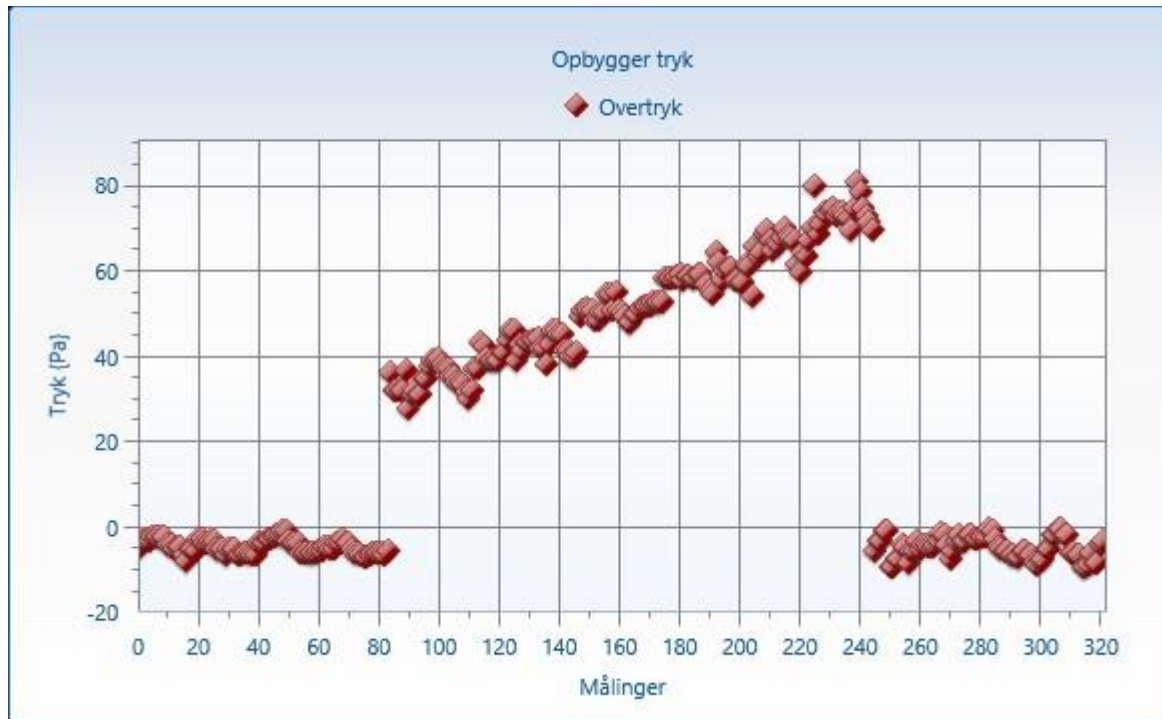
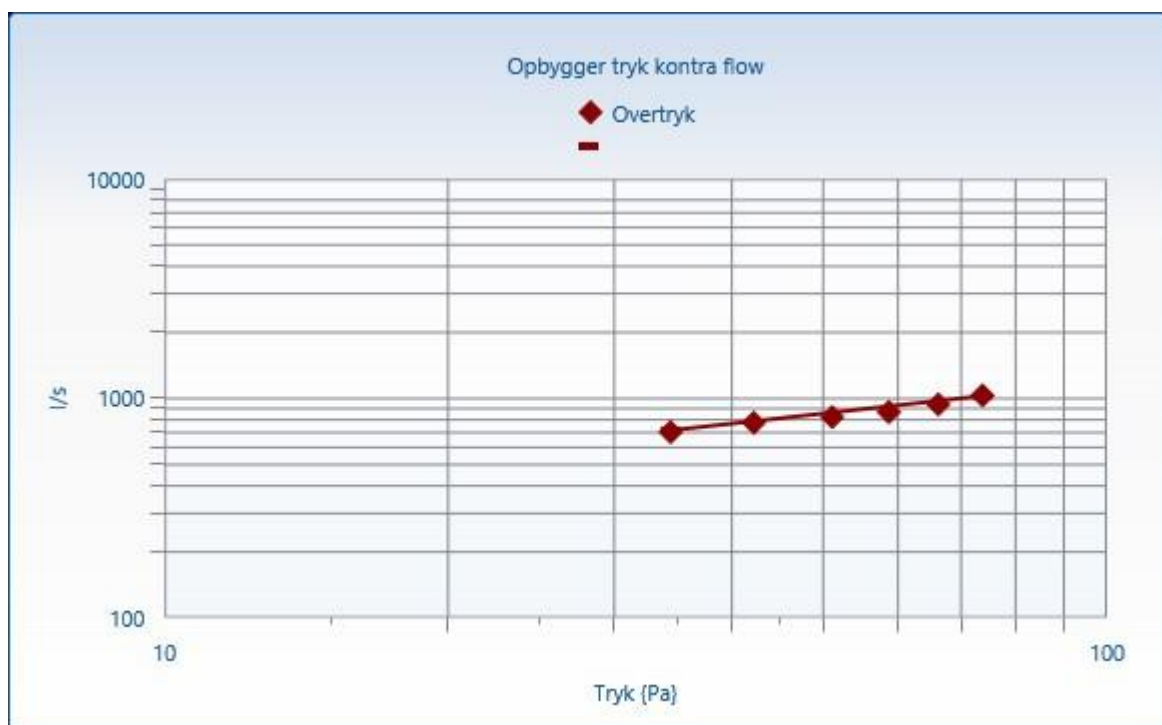
| | Results | | | | Results | 95% confidence | | Uncertainty |
|---|---|---|---|---|---|---|---|---|
| <i>Slope, n</i> | <b>0,4726</b> | <b>0,3569</b> | <b>0,5883</b> | <i>Specific Leakage at 50 Pa, <math>w_{50}</math> [l/s.m<sup>2</sup>]</i> | <b>6,303</b> | <b>5,933</b> | <b>6,673</b> | <b>+/-5,9%</b> |
