# Analyse og optimering af løsninger til energirenovering af bevaringsværdige bygninger

Undersøgelse af bevaringsværdige boliger i

Strandvejskvarteret

Diplom Afgangprojekt

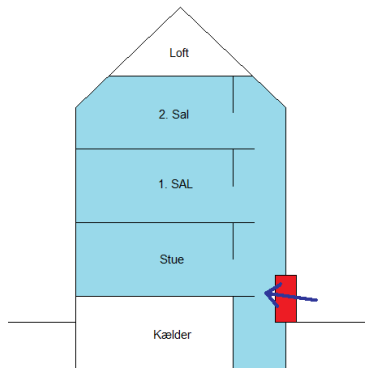
Figur 11 - Blowerdoor test, opstilling i bolig A

Den specifikke utæthed blev målt til  $w_{50}=6,303 \text{ l/s}\cdot\text{m}^2$ , som er luftskiftet gennem utætheder i klimaskærmen, etagedækkene og dørene op til spidsloftet og ned til kælderen. Dette overholder langt fra BR10's krav til nybyggeri om et luftskifte på max  $1,5 \text{ l/s}\cdot\text{m}^2$  [27]. Det forventes heller ikke at ældre bygninger overholder dette, men det giver en tydelig indikation af, at boligen er langt mere utæt end nybyggeri.

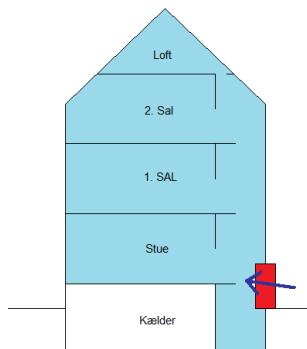
Figur 12 - Blowerdoor test, opstilling i bolig B

Den specifikke utæthed blev målt til  $w_{50}=5,592 \text{ l/s}\cdot\text{m}^2$ , som er luftskiftet gennem utætheder i klimaskærmen, etagedækket over kælder og kælder dør. Her er der også langt til BR10's krav på  $1,5 \text{ l/s}\cdot\text{m}^2$ .

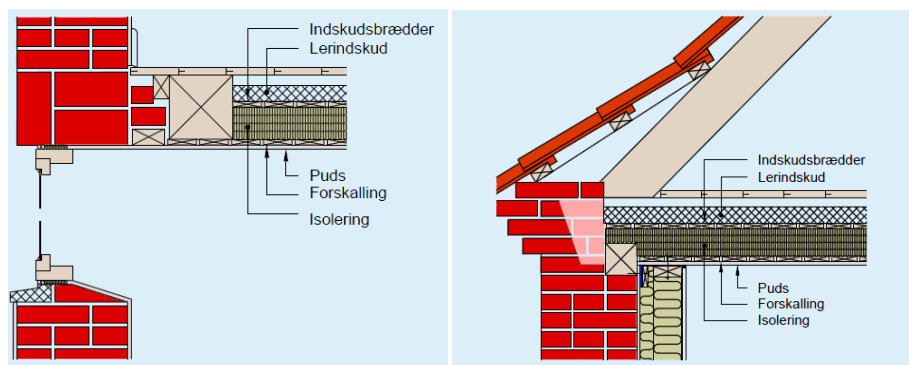
Figur 23 - Isolering af etageadskillelsen over kælder (tv.) og under spidsloft (th.) ved indblæsning af isolering i hulrum under lerindskud

Der efterisoleres med indblæsningsisolering i hulrummet under indskudsbrædderne jf. vejledning fra [25]. På figur 23 ses princippet.

U-værdien for den isolerede etageadskillelse beregnes nu for det isolerede etagedæk. Isoleringen der indblæses i hulrummet under indskudsbrædderne har en designvarmeledningsevne  $\lambda=0,036$ . dermed bliver  $R_{\text{isolering}} = 2,5 \text{ m}^2\text{K/W}$ , se tabel 5 for U-værdi.

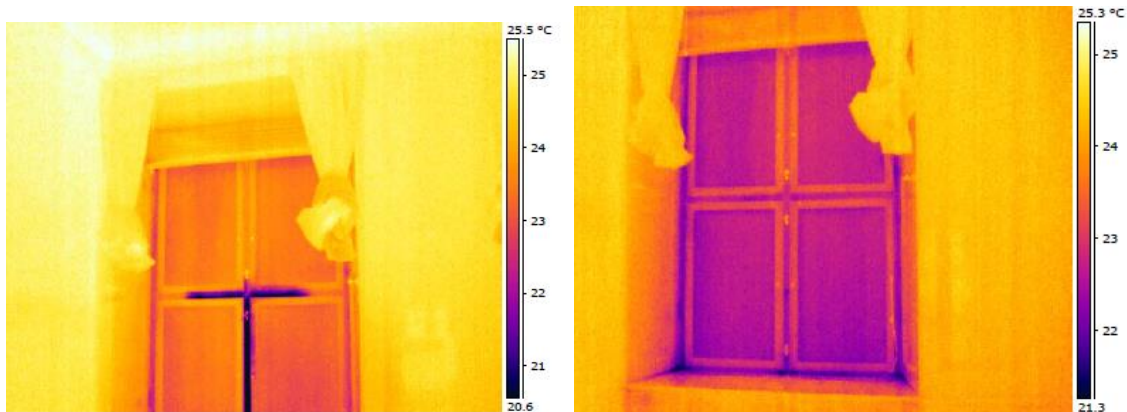
Figur 245 - Eksempel på udbedring af utæthed mellem ramme og karm ved justering af vinduet

Det ses tydeligt her, at afkølingen ved rammens lukninger er forsvundet og det kan efterfølgende konstateres at vinduet er tæt.

I visse situationer kan utæthederne skyldes rammen sidder skævt i karmen. Man kan være heldig at udbedre utætheden ved at justere rammen. Det er dog svært efterfølgende at kontrollere om utætheden er forsvundet. Men hvis der udføres termografisk undersøgelse af boligen, kan man på denne måde kontrollere dette efterfølgende. Figur 24 nedenunder viser en væsentlig udbedring af en sådan en utæthed, ved justering af rammen. Figuren er fra en rapport udleveret af Lars Due fra Isolink.
